Markim klockstapel

Antikvarisk kontroll vid reovering av Markim klockstapel, Markim socken, Vallentuna kommun, Uppland, Stockholms län.

Cecilia Pantzar
Rapport 2011:2

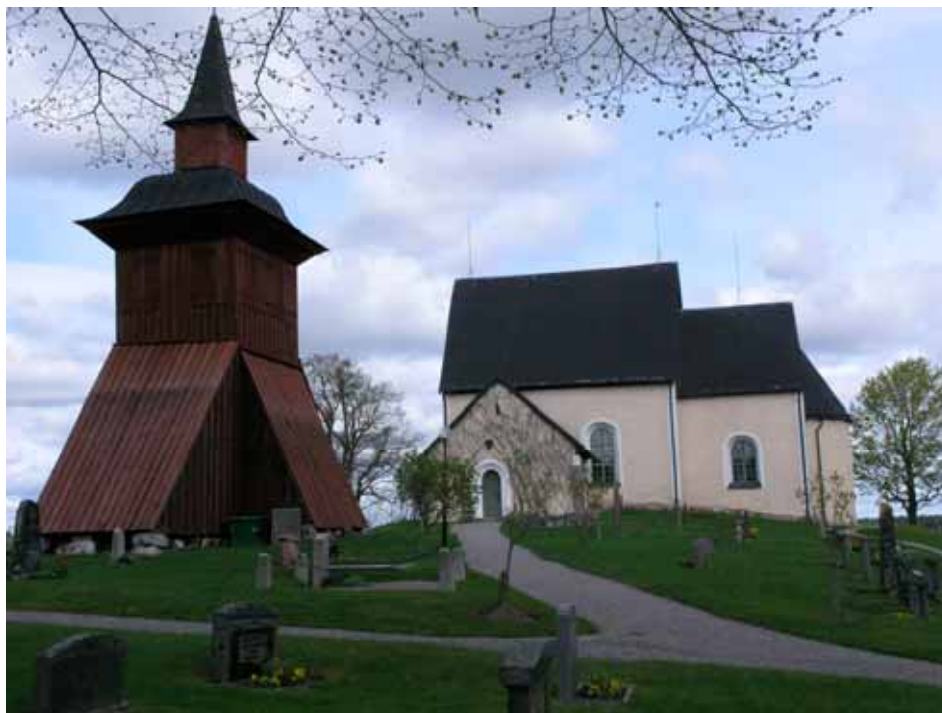
Klockstapeln före renovering från sydöst. Lp20110052.

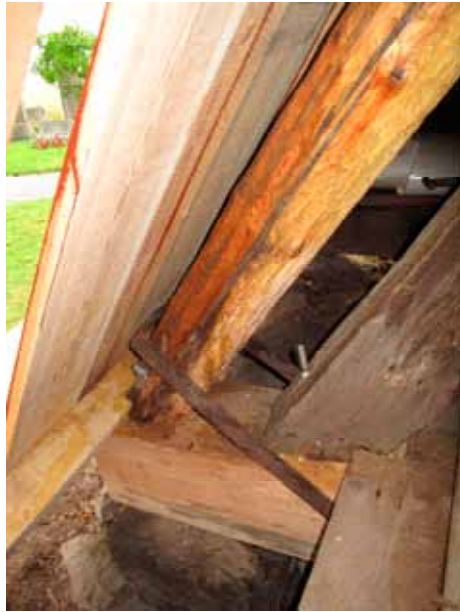
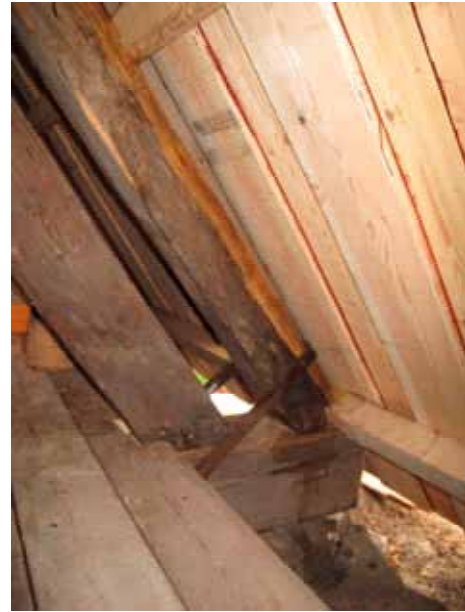
Norra sidans mittbjälke från väst respektive öst efter lagning. Yttre delen var rötskadad och lagades genom halvning. Lp20110070 och Lp20110069.

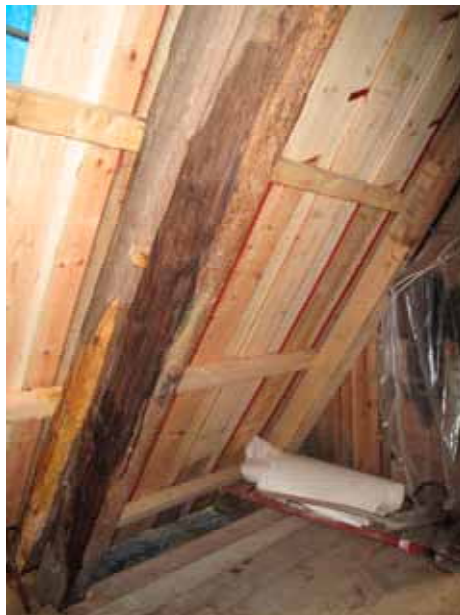
Tv. Nordöstra hörnets stolpe byttes ut nedtill. Th. Nordfasaden före panelbyte. Lp20110064 och Lp20110065.

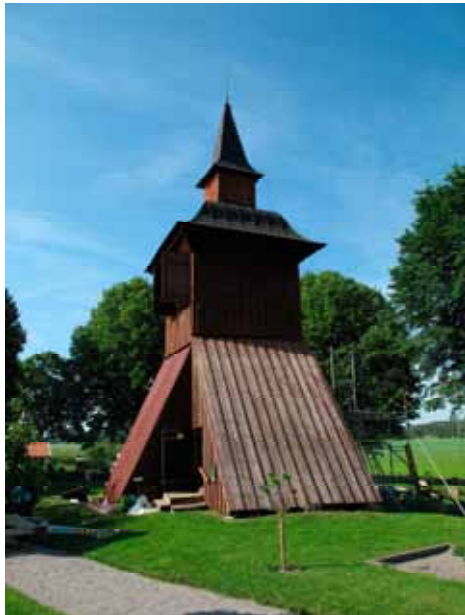
I norr byttes panelen på hela det nedre fasadpartiet. Även anslutande tvärreglar var skadade och ersattes med nya. Av sammanlagt sex reglar kunde de två övre bevaras. Allt nytt virke är av furu. Ny panel är ramsågad med måtten 250 x 25 mm. Nya reglar är av samma mått som tidigare 100 x 100 mm. De befarade rötskadorna i syllen var mindre än väntat. En av bottenbjälklagets bjälkändar halvades med nytt virke. Ytliga rötangrepp på den yttre anslutande stolpen skalades bort med hjälp av yxa. Nordöstra hörnets yttre stolpe var rötskadat nedtill och halvades nedtill.

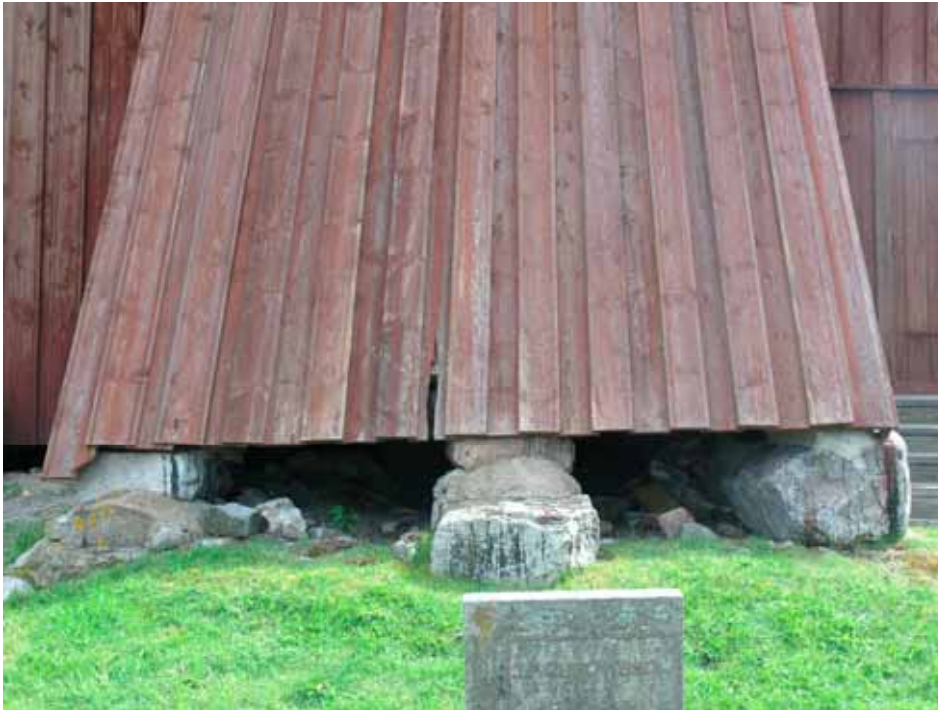
Västfasadens träpanel var i dåligt skick och byttes i sin helhet nedtill. På samma sida fanns även rötskador i syll, anslutande bottenbjälklag och stolpar. Hela syllen byttes ut. Mittbjälkens ände avlägsnades och lagades genom halvning. Nordvästra hörnets yttre stolpe lagades genom halvning nedtill. Västsidas två nedre horisontella reglar, som utgör underlag för panelen byttes ut.

Västra sidan före åtgärd. Lp20110053.

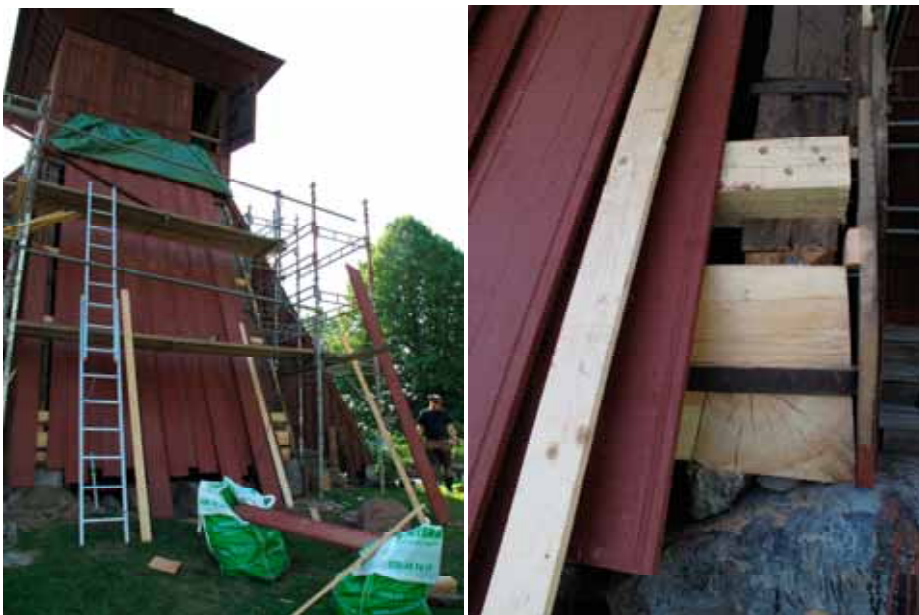
På västfasadens nedre del byttes panelen i sin helhet. Till höger syns sydvästra hörnet efter byte av västra syllen och den anslutande bjälkens yttre del. Lp20110057 och Lp20110056.

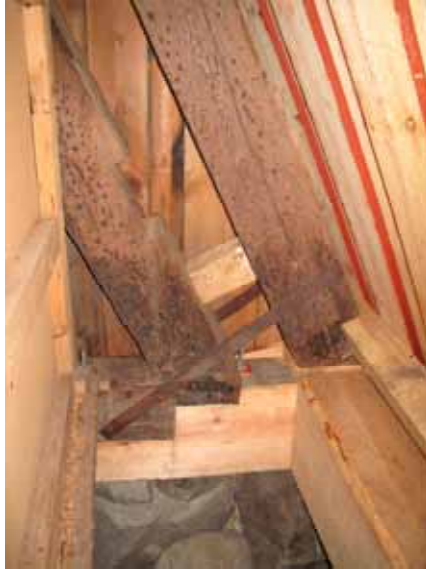
Tv. Sydvästra hörnet från insidan efter reparation av syll och bjälke. Befintliga järnband återanvändes. Th. Utrymmet mellan trägolvet och väggen täts med metallnät. Lp20110067 och Lp20110059.

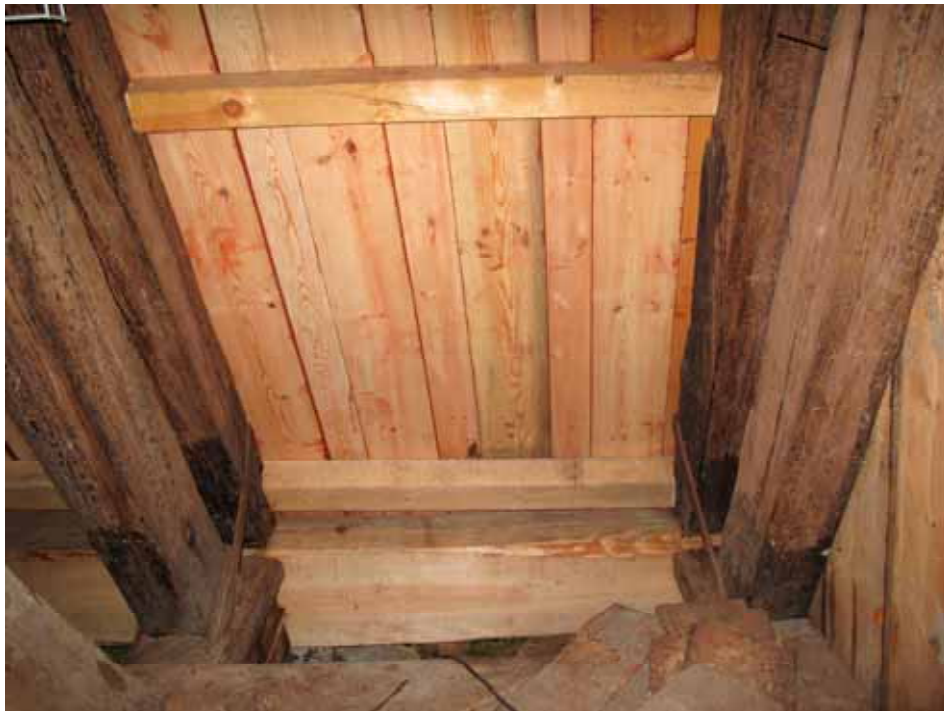
Västra sidans övriga knutar var i gott skick och kunde anslutas till den nya syllen. På bilden syns även de två utbytta reglarna, som utgör underlag för panelen. Lp20110068.

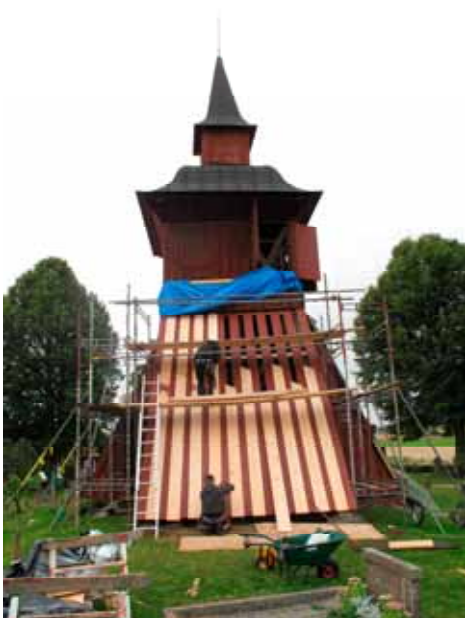
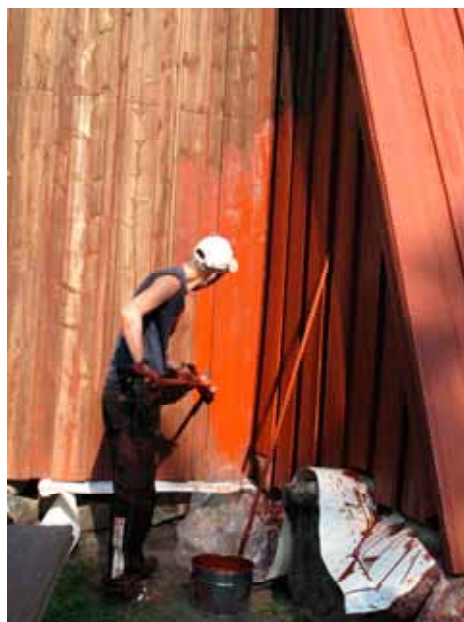
Tv. Panelbyte på nordsidan. Th. Målning av bevarad panel i sydösthörnet. Lp20110071 och Lp20110055.

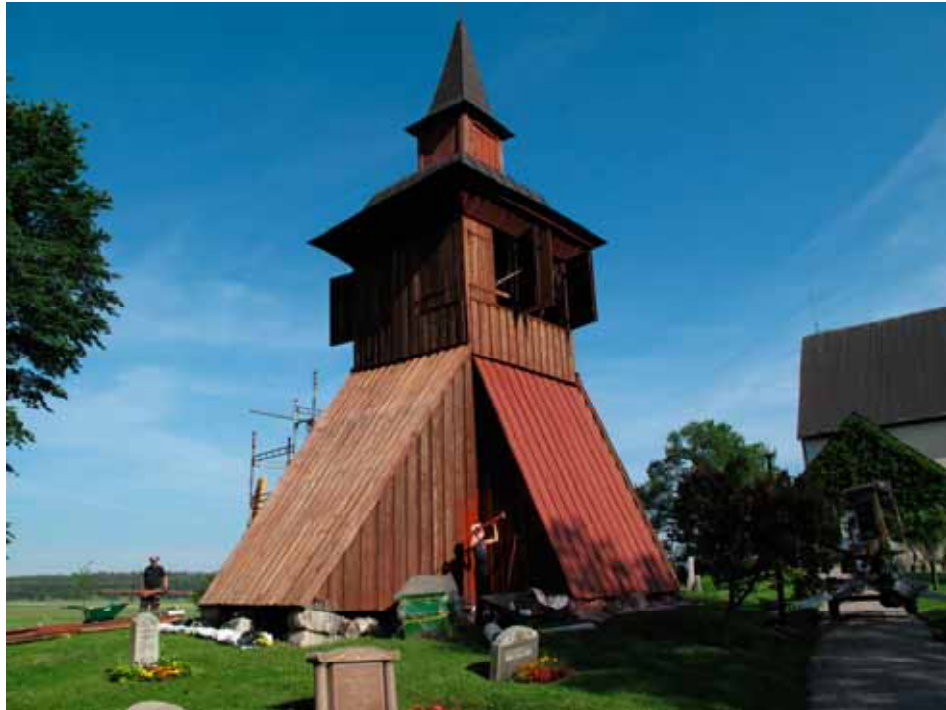
Klockstapeln från sydöst under pågående målning. Fasadpanelen var i gott skick på både södra och östra sidan. Infästningen förbättrades före målning. Lp20110054.

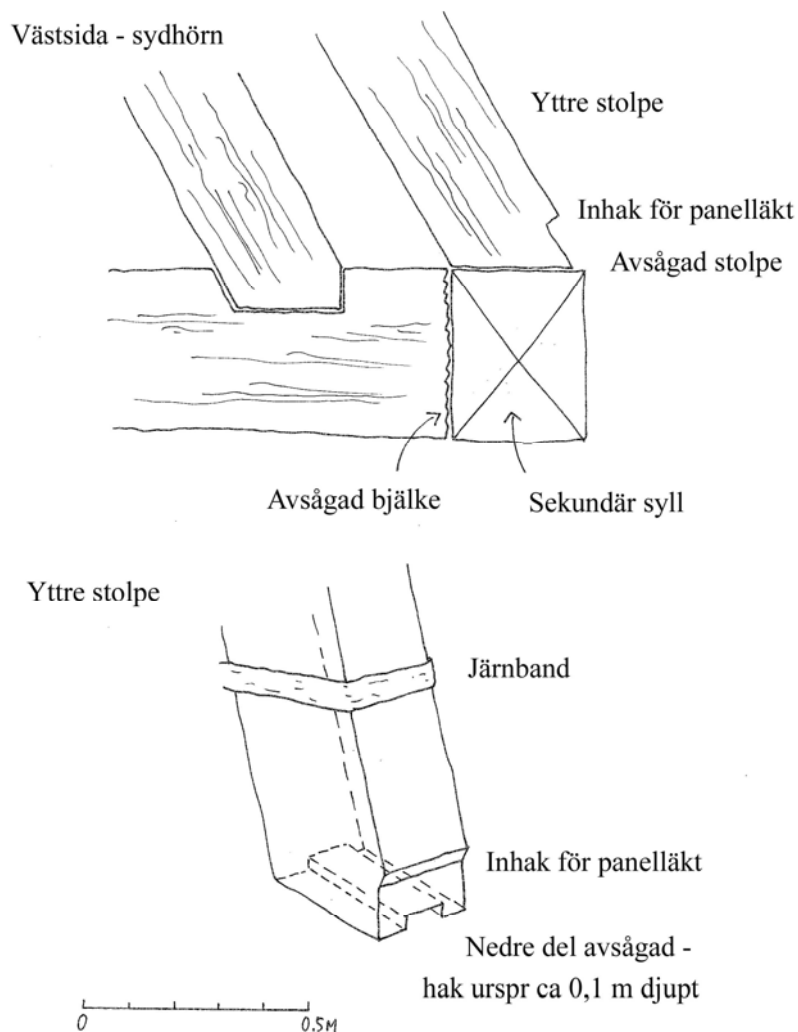
I samband med friläggandet av stommen i väster dokumenterades anslutningen mellan stolpe, syll och bjälke. Se detaljritning nedan. Utformningen med parställda stolpar är likartad den i närliggande Orkesta klockstapel. Markim har dock enkla stolpar i ytterhörnerna på norra respektive södra sidan. De iakttagna bjälkarna i väster har tydligt trapetsformade ändar.

Detaljritning av västra sidans sydhörn. De parställda stolparna ansluter till den östvästliga genomgående bjälken och den sekundärt utbytt västra syllen. Syllen byttes åter i sin helhet. Nederst syns den yttre stolpen vars nedre del blev avkapad i samband med det föregående syllbytet. Hakets ursprungliga djup uppskattas till samma som den inre stolpens, 100 mm.

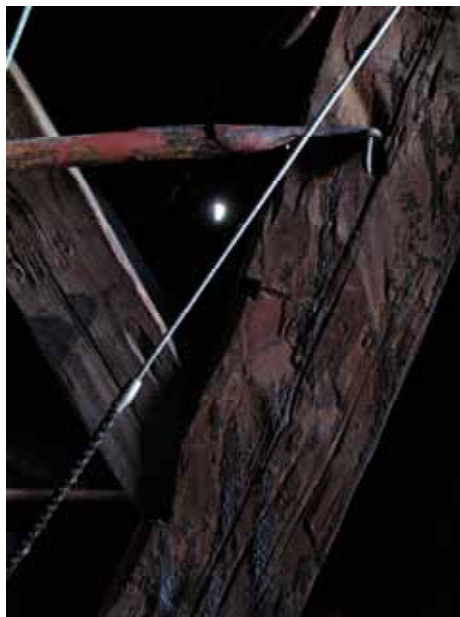
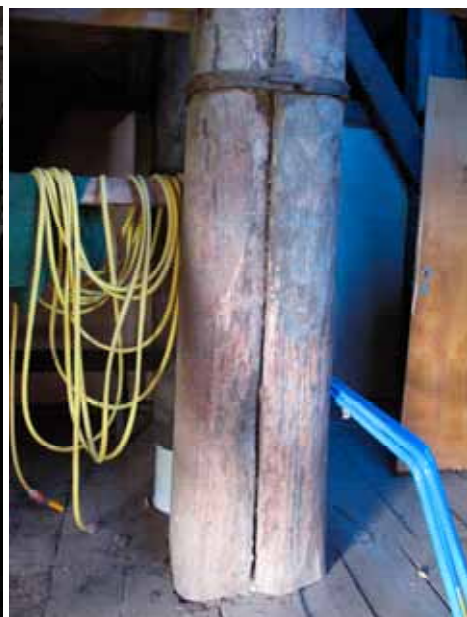
Tv. Detalj av hasp som håller en av luckorna på plats. Den handbilade stolpen har spår efter tjära. Th. Två av de tre hjärtstolparna består av två halva stockar sammanhållna med järnband. Dendroprov togs från den hela hjärtstolpen. Lp20110060 och Lp20110066.
