Orkesta klockstapel

Antikvarisk kontroll vid renovering av Orkesta klockstapel, Orkesta socken,
Vallentuna kommun, Uppland

Rapport 2010:54

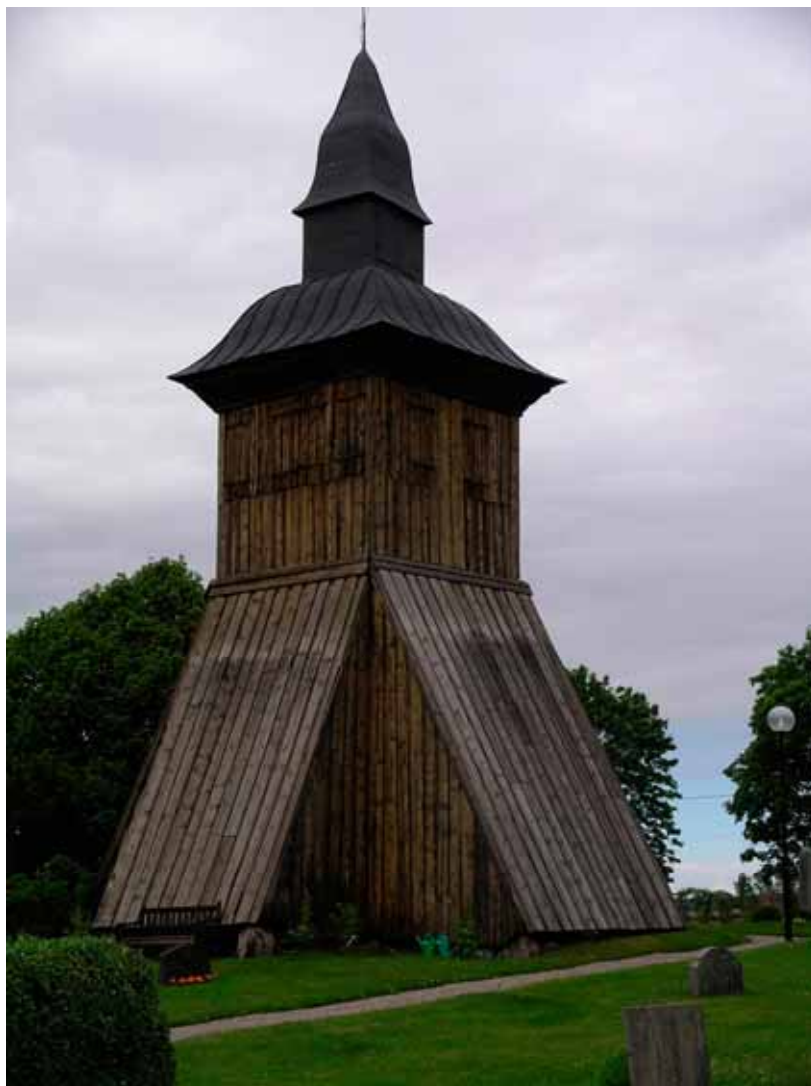
Klockstapeln före renovering 2007. Lp20110013.

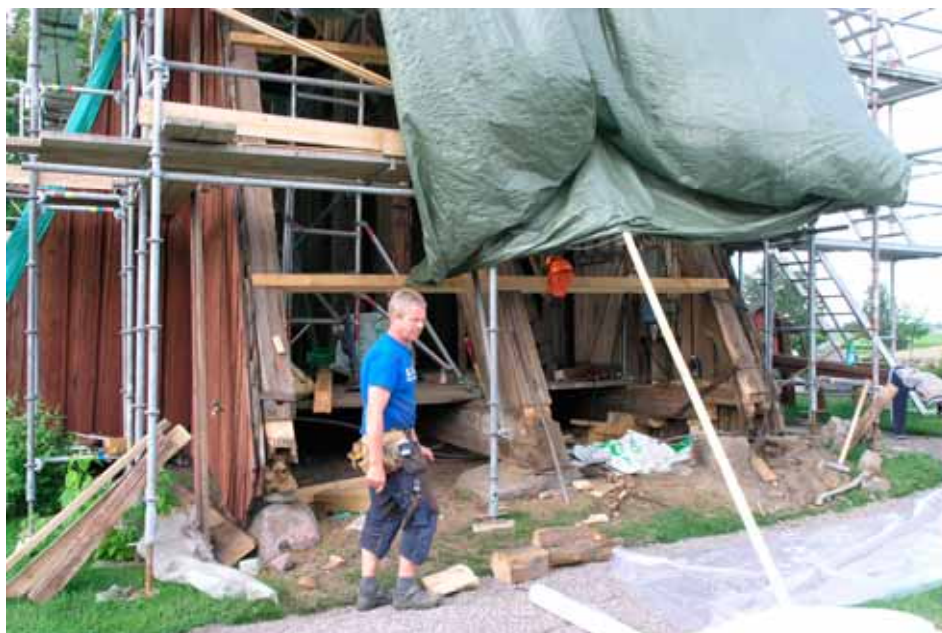
I nordöstra hörnet var både syll och stolpe(1) skadade nedtill. Syllens ytterdel halvades och befintligt järnband återmonterades. En äldre genomgående bult avlägsnades. På stolpen räckte det med att skala bort rötskadade partier. Grundstenen kompletterades med sten för att passa den nya lite högre nivån.

I sydöstra hörnet fanns ytlig röta på syllhörnet och stolpens nedre del. Syllen hade endast bäring på en inre sten. Skadade delar togs bort, men i övrigt gjordes inga åtgärder. Stolpens nedre del (3) lagades genom halvning för att skapa underlag för infästning av tvärläkt. Bandjärn återanvändes.

Östra sidan under reparation av bägge hörnen. Lp20110005.

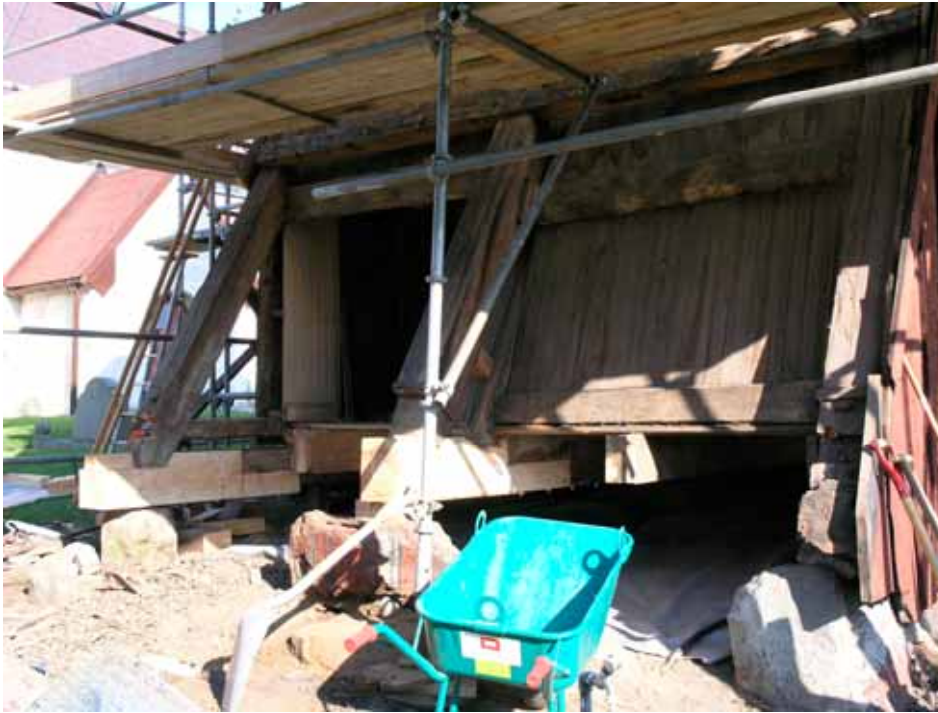
Västra sidan

Bottenbjälklagets två nordliga bjälkar (8 och 9) lagades genom halvning. Samtliga stolpar var i gott skick och lämnades utan åtgärd.

*Västra sidan under reparation. Två bjälkar tillhörande bottenbjälklaget lagades.
Lp20110009.*

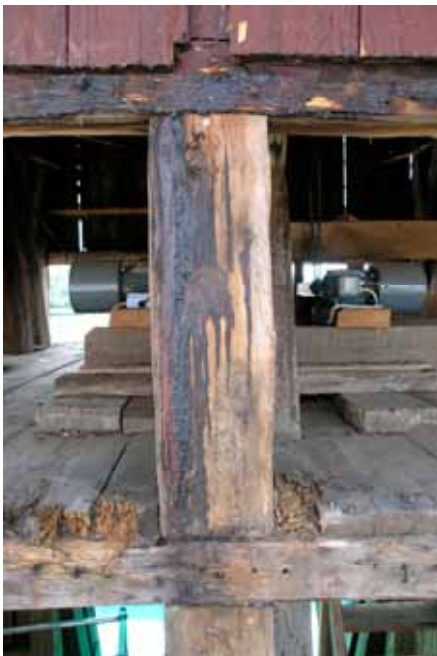
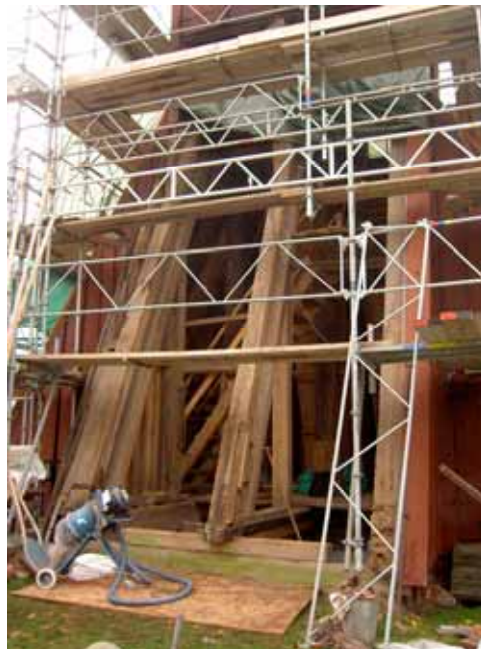
*Tv. Nordsidans mittstolpe i höjd med klockväningen. Brädgolvet var något rötskadat, några brädor byttes ut. Th. Nordsidan under panelbyte med de resliga stolparna frilagda.
Lp20110002 och Lp20110001.*

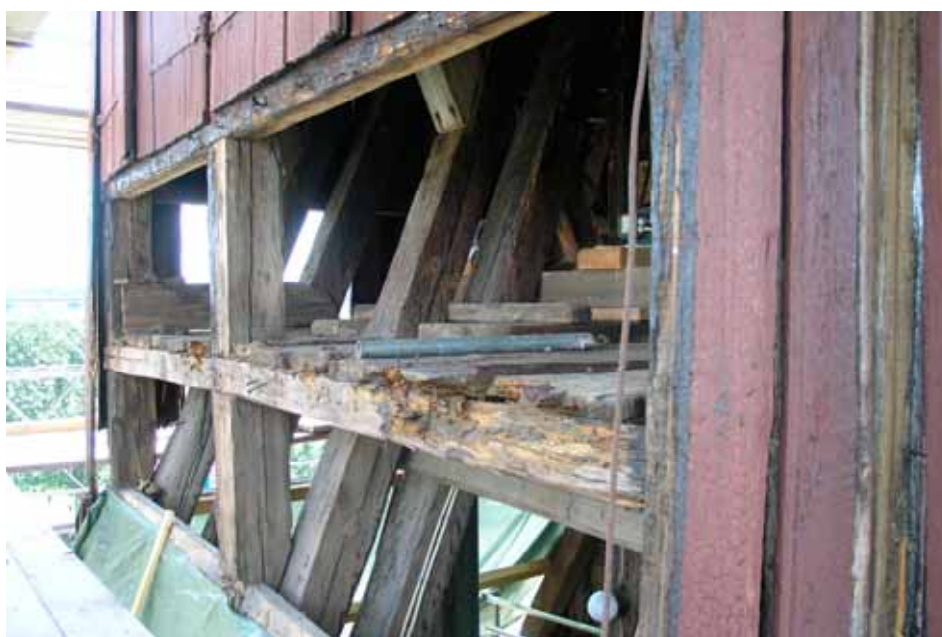
Rötskadad tvärregel på norra sidan som byttes ut i sin helhet. Lp20110007.

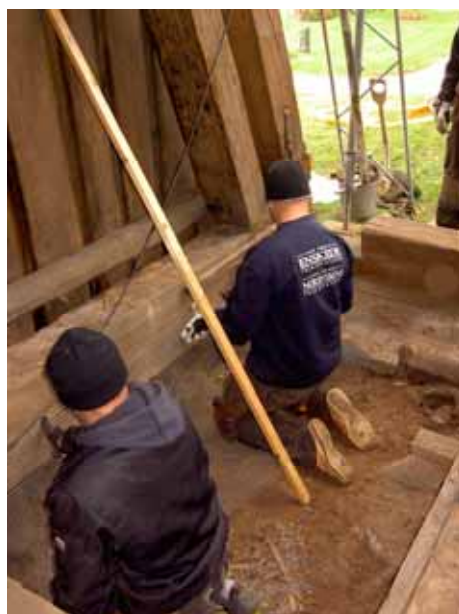
Th. Metallnät monterades nedtill i utrymmet mellan bjälklag och mark. Lp20110014 och Lp20110015.

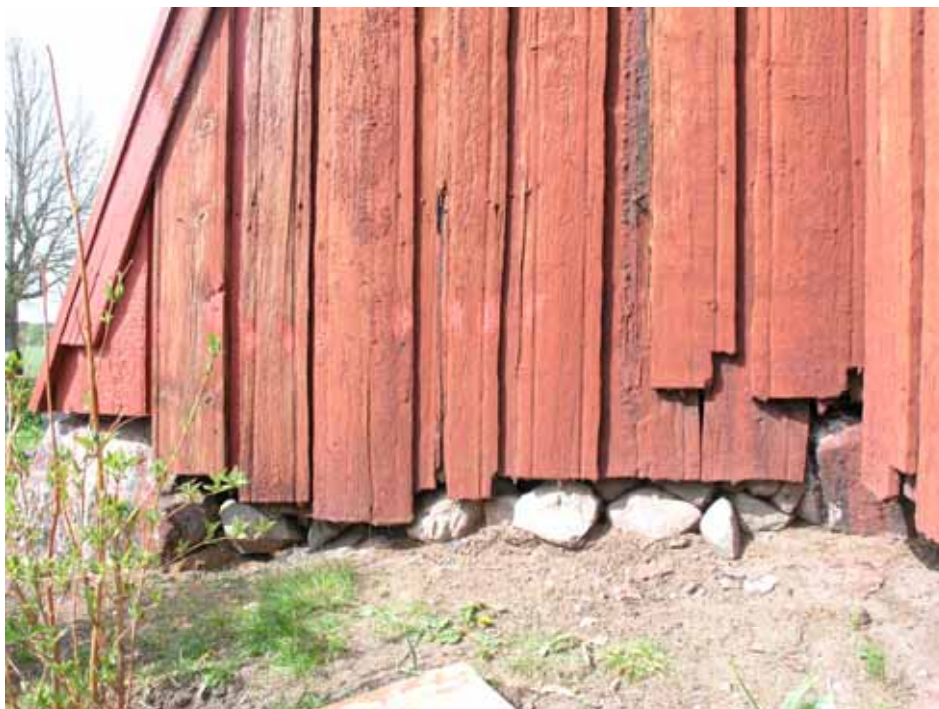
Ett av hörnen med bevarad panel och bibehållen tandad avslutning nedtill. Utrymmet mellan panel och mark tätades med nät och stenar. Lp20110012.

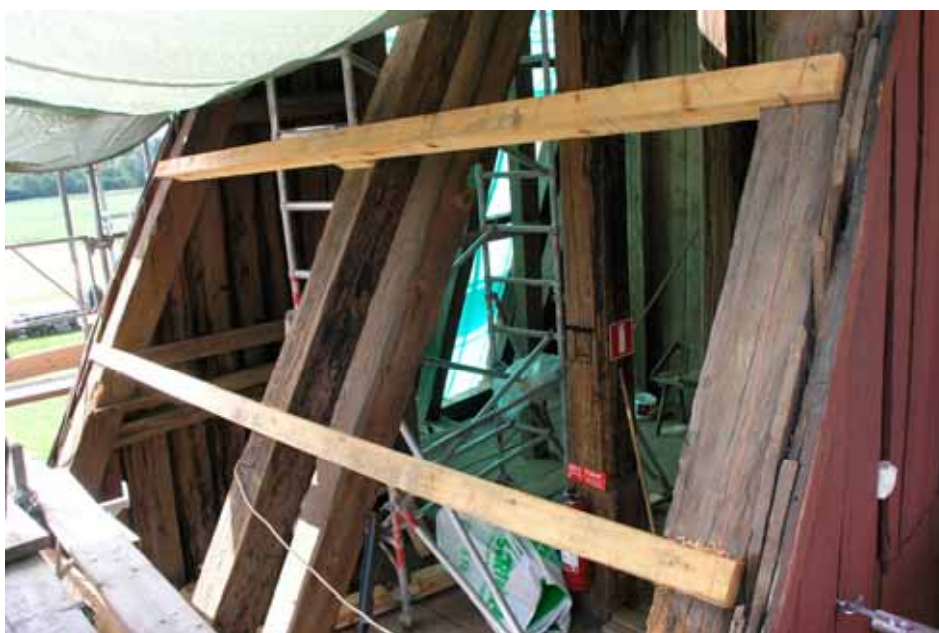
Den nya panelen fästes på ny tvärläkt av samma dimensioner som tidigare. Lp20110004.

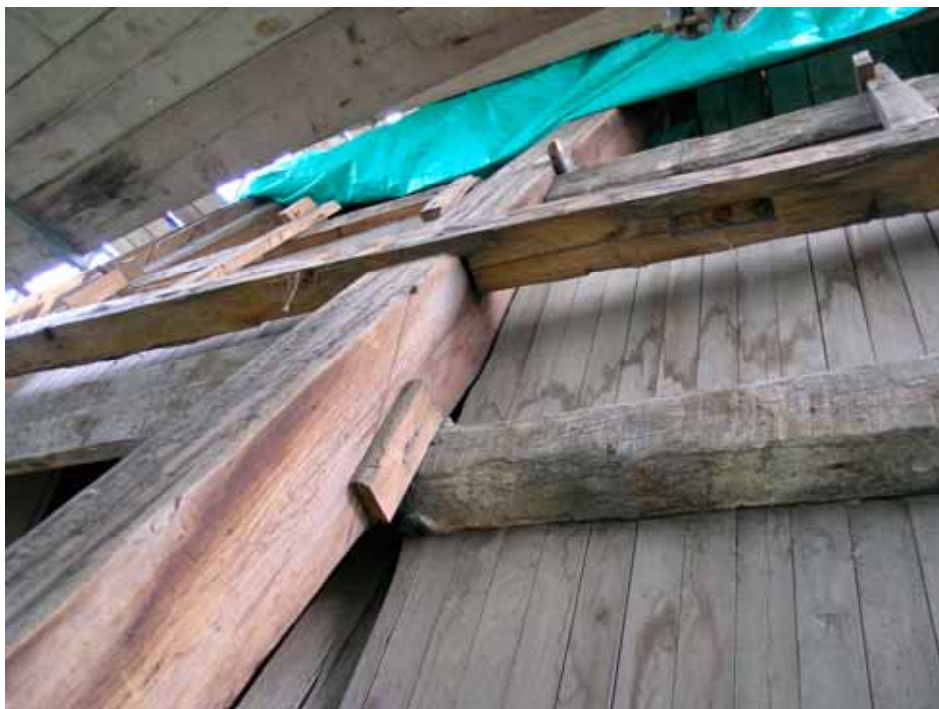
På enstaka ställen kunde tvärläkten bevaras. På västsidan fanns en äldre läkt med rektangulärt borrar urtag. Lp20110008.

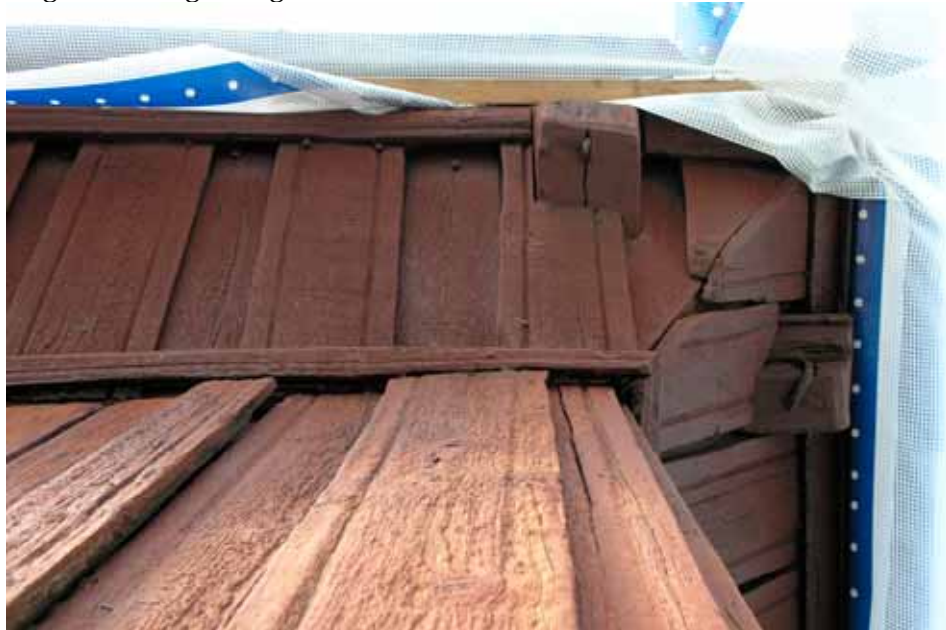
Detaljbild av klockstapelns takfot. Panelen var i gott skick och lämnades utan åtgärd. Lp20110006.

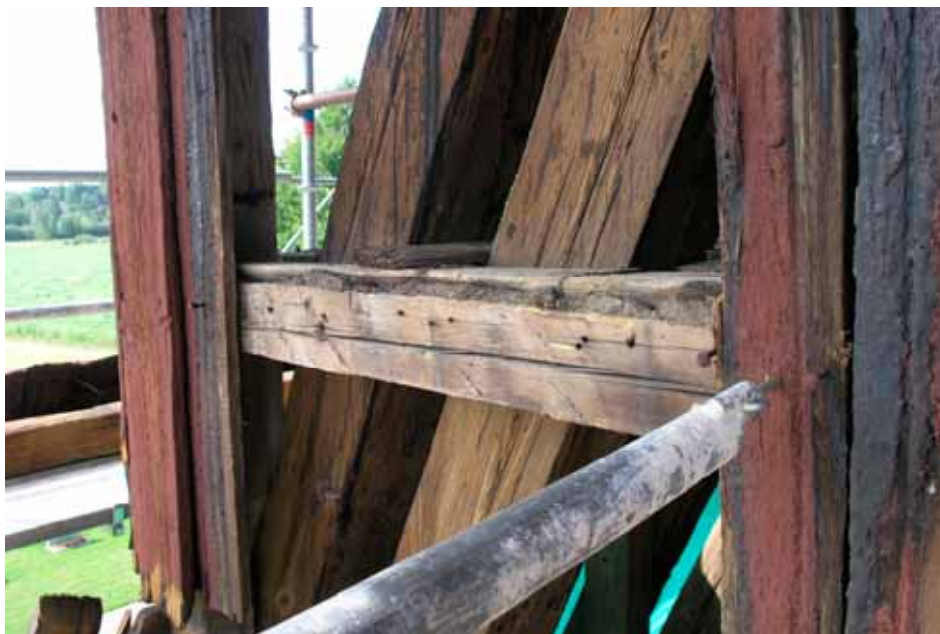
Handbilad tvärregel på östra fasaden med anslutande brädgolv och mellanliggande tätning. Lägga märke till spåren efter svart tjära på de snedställda stolparna. Lp20110003.

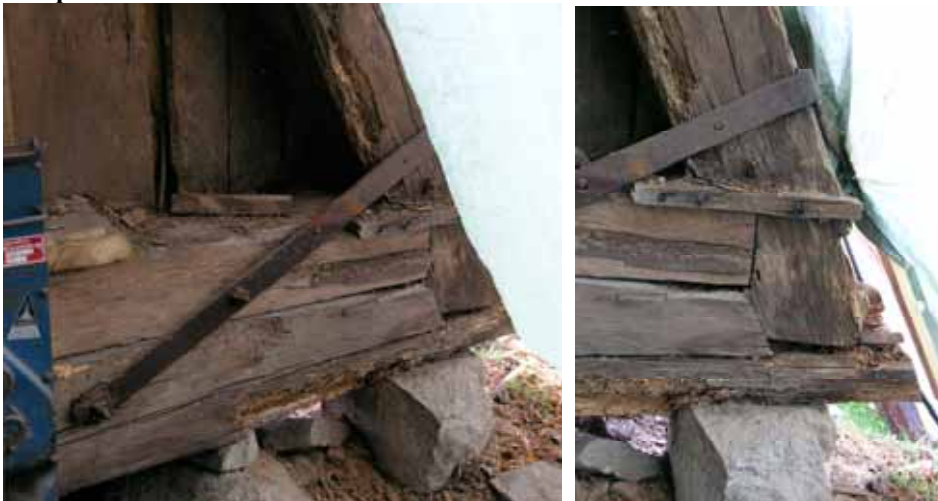
Stolphörn 1 före lagning. Lp20110039 och Lp20110040.

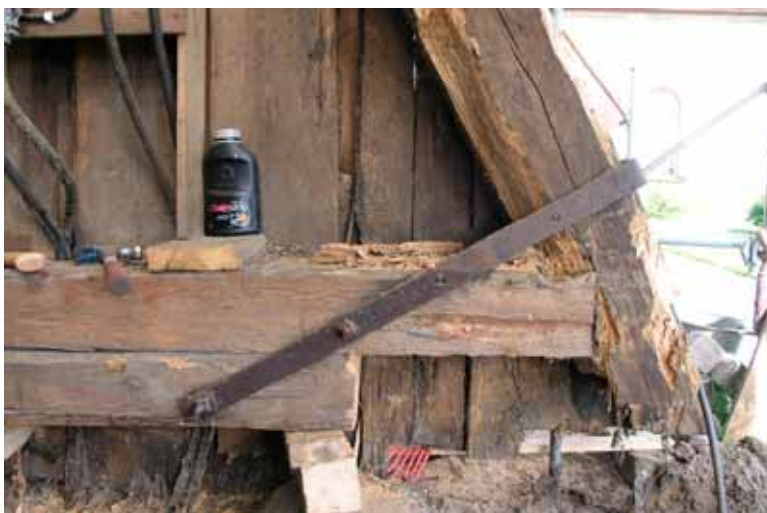
Rötskadade delar av anslutande bjälke avlägsnades. Lp20110041.

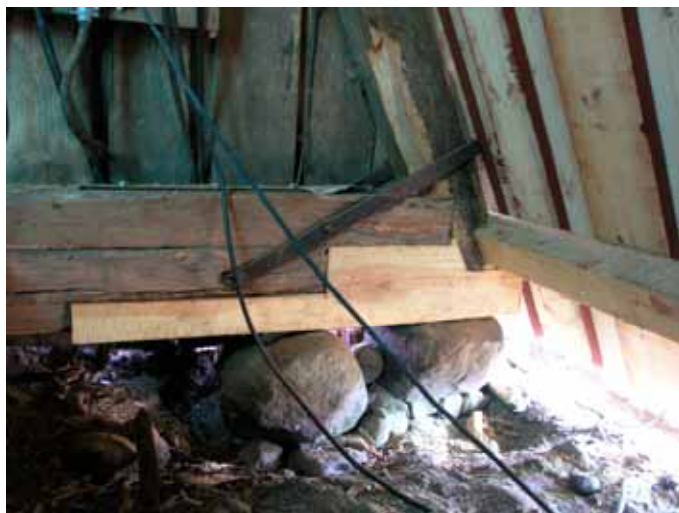
Bjälke efter lagning och med ny panel. Lp20110043.

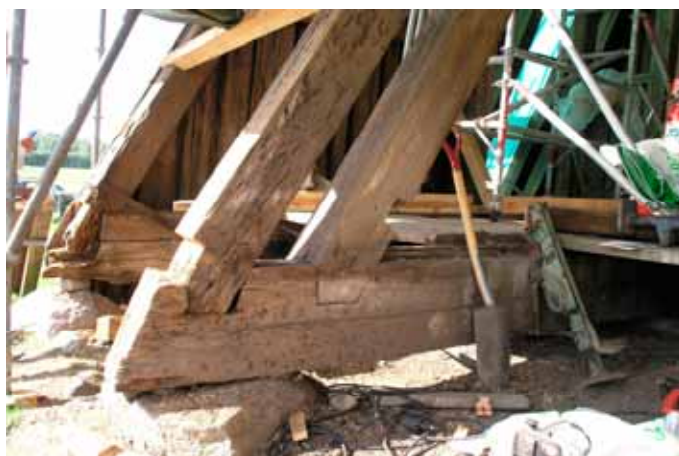
Stolpe 2 var i gott skick och lämnades utan åtgärd. Lp20110046.

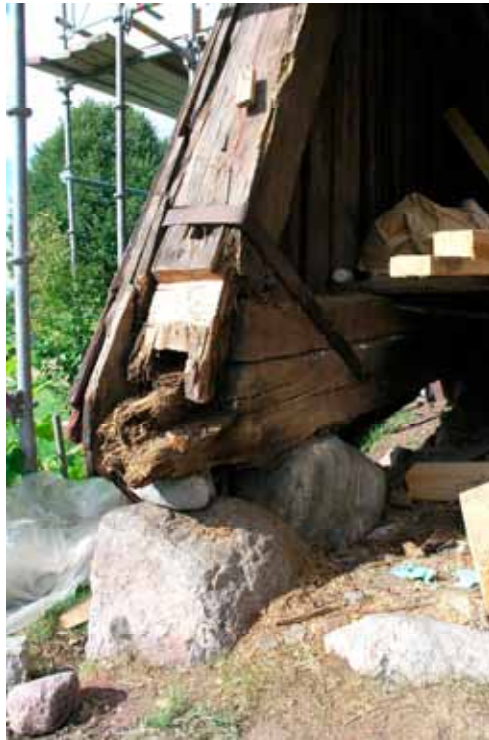
Stolphörn 3 före lagning. Lp20110048.

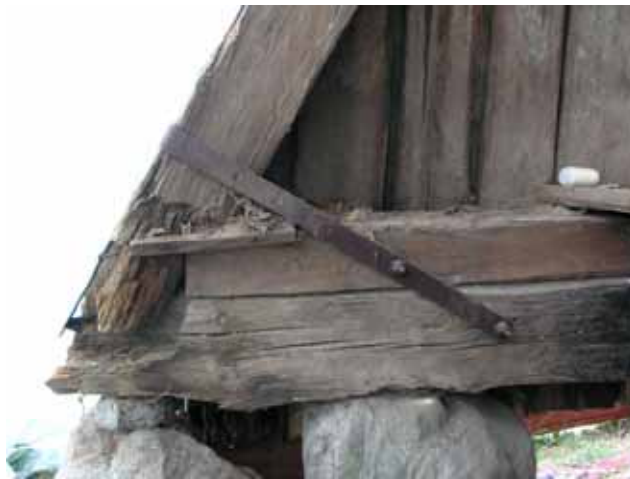
Både stolpe och anslutande stolpe hade rötskador i nedre och yttre delarna. Lp20110047.

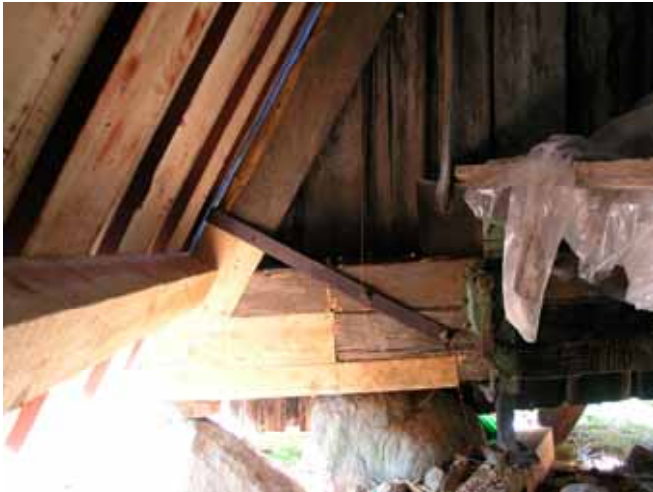
Samma hörn efter lagning och med ny panel. Lp20110049.

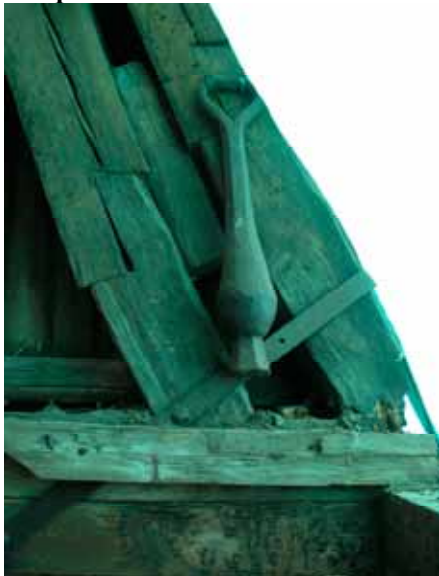
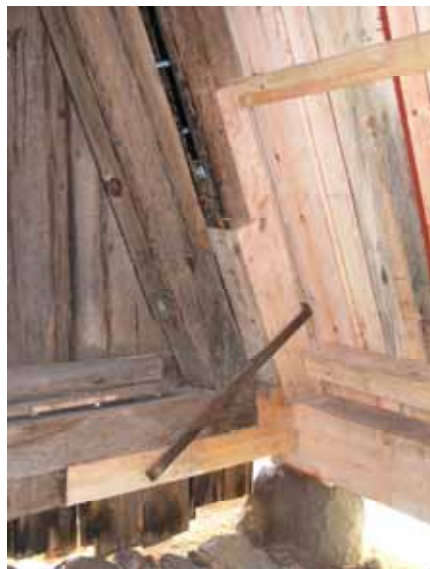
Stolphörn 4

Tv. Bägge stolparna var redan lagade nedtill sedan tidigare. Th. Den yttre stolpen lagades åter samt yttre delen av den anslutande bjälken. Syllen byttes ut i sin helhet. Lp20110050 och Lp20110051.

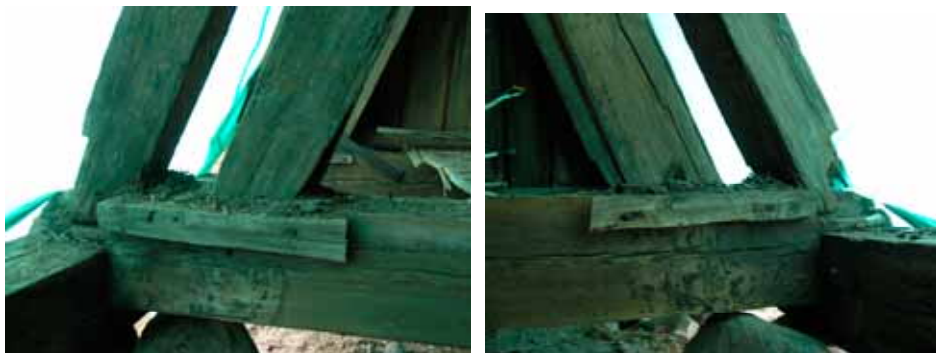
Stolpe 5 före lagning från nordöst respektive nordväst. Lp20110016 och Lp20110017.

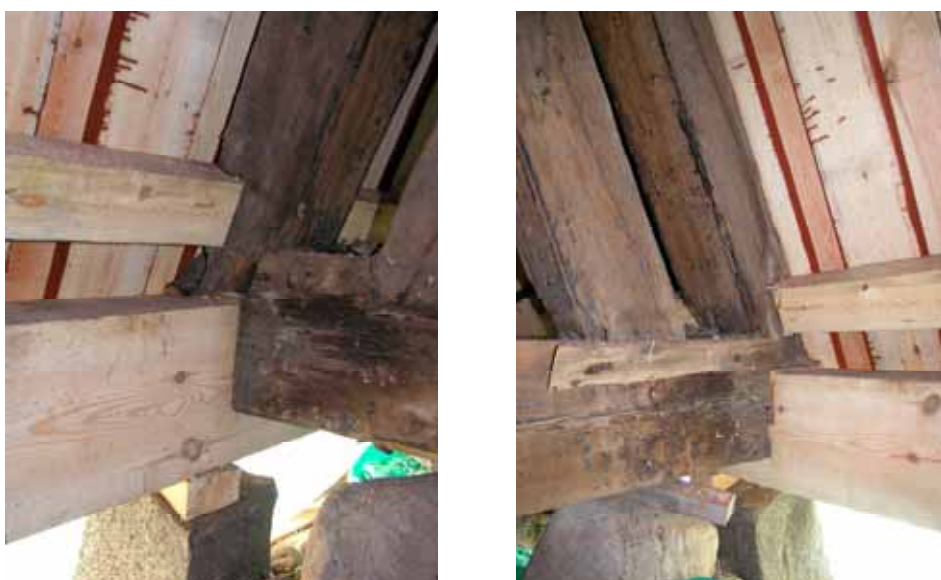
Stolpar var i gott skick och lämnades utan åtgärd. Den anslutande syllan byttes i sin helhet. Lp20110018 och Lp20110019.

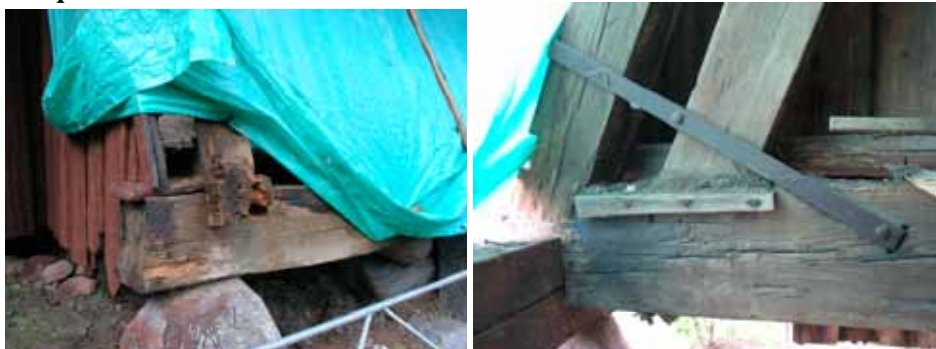
Stolpe 6

Bjälken hade långt gångna rötskador i yttre delen. Stolpparet var däremot i gott skick. Södra syllan var rötskadad på flera ställen och byttes ut i sin helhet. Lp20110020 och Lp20110021.

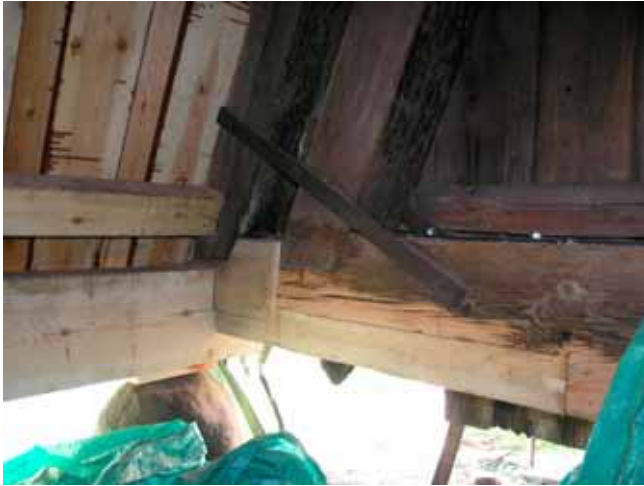
Stolpparet var i gott skick och lämnades utan åtgärd. Anslutande bjälke lagades i den yttre delen. Södra syllen byttes i sin helhet. Lp20110022.

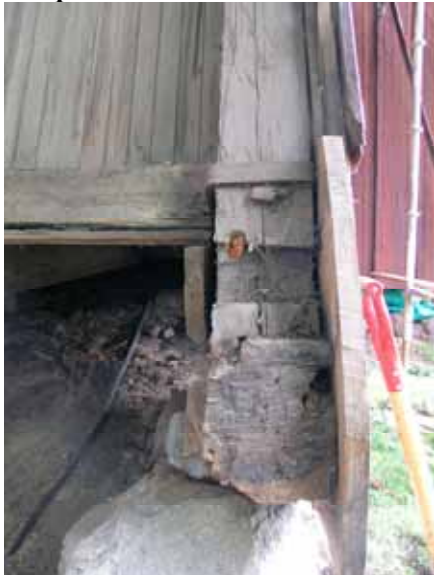
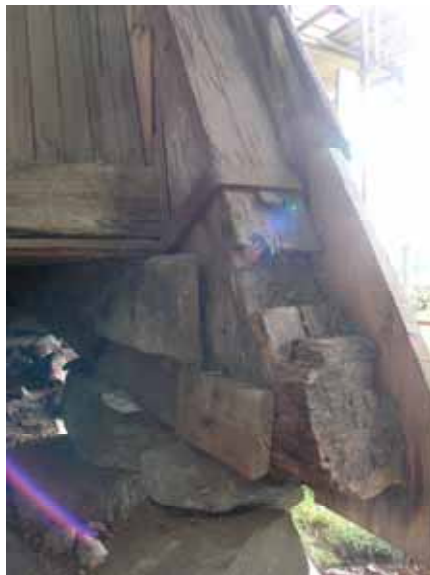
Stolphörn 7

Både stolpe och bjälke var i gott skick och lämnades utan åtgärd. Lp20110023 och Lp20110024.

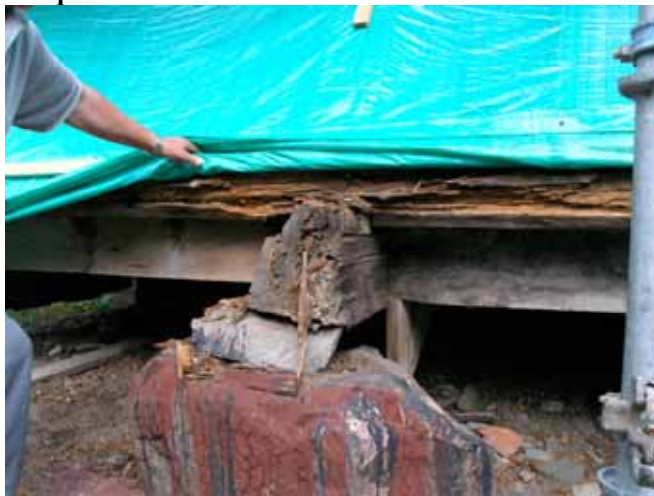
Stolpe 8

Bjälken under stolppar 8 hade kraftiga rötskador i yttre delen. Lp20110025.

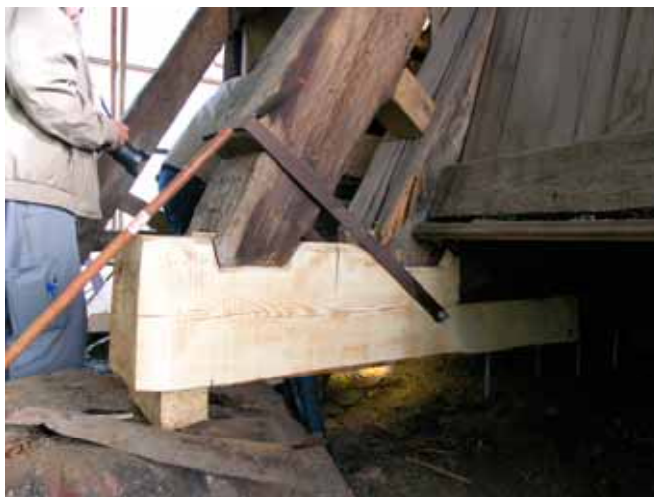
Stolparna var i gott skick och lämnades utan åtgärd. Den anslutande bjälken lagades i yttre delen. Från syd. Lp20110027.

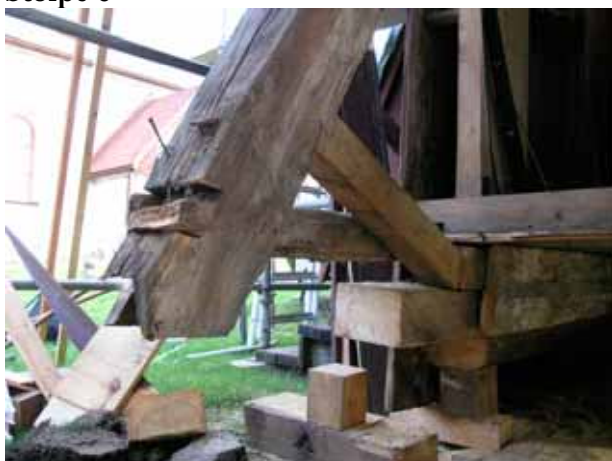
Stolpe 9

Stolpen var i gott skick och lämnades utan åtgärd. Anslutande bjälke var rötskadad i yttre delen och lagades. Lp20110028.

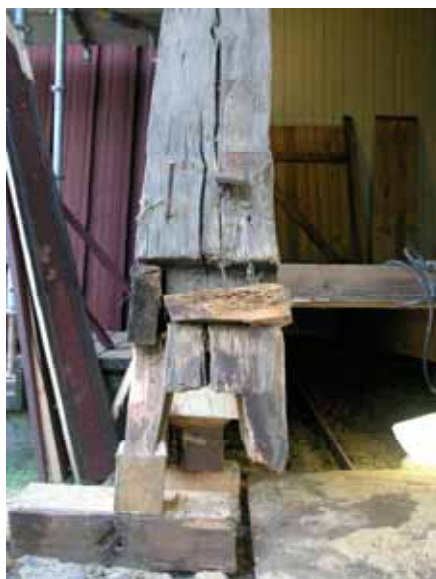
Stolpen sedd framifrån under lagning av bjälken. Urtaget för inpassning till bjälkens nu avlägsnade tapp syns nedtill. Lp20110029.

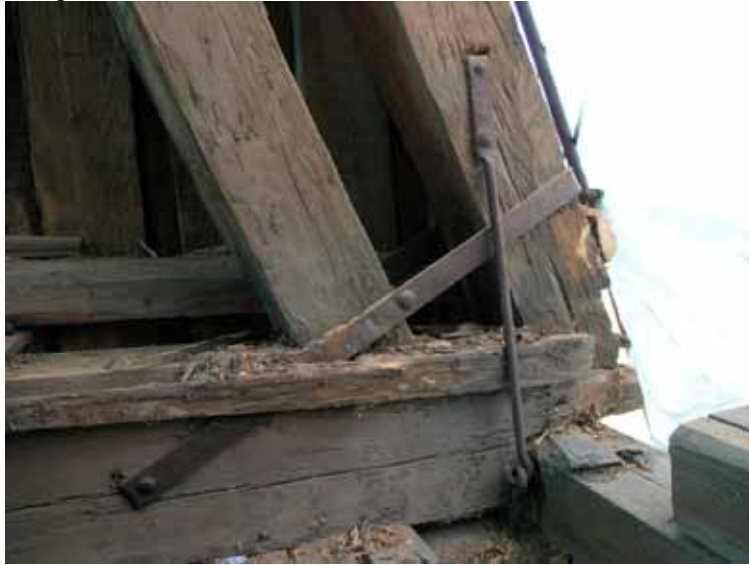
Stolpe 10

Nordsidan var i gott skick och rensades endast från ytliga rötskador. Lp20110031.

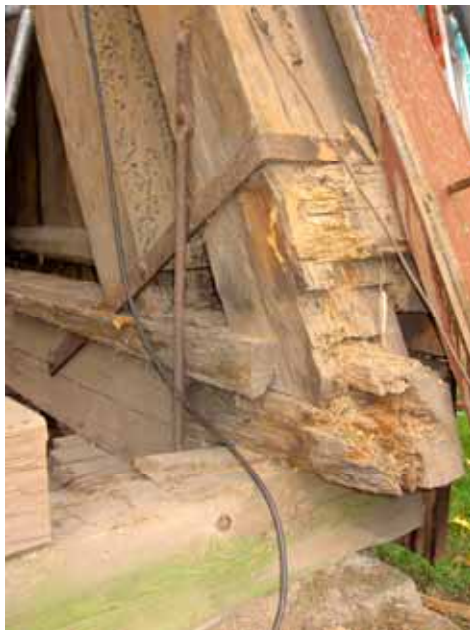
Rötskadorna till trots kunde hela stolphörnet bevaras. Lp20110032.

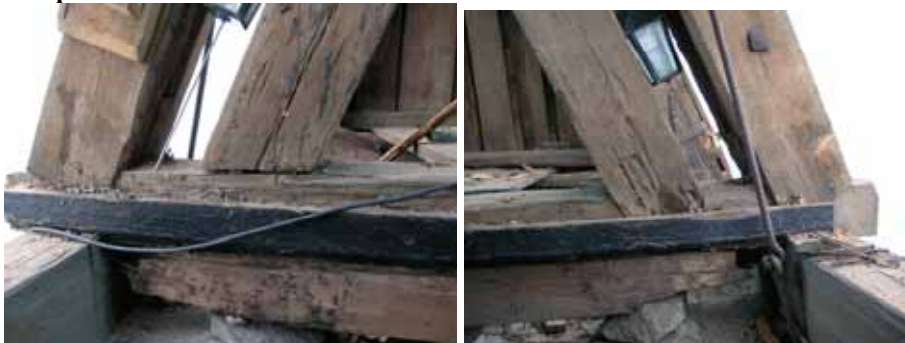
Stolpe 11

Bjälken var förstärkt sedan tidigare med järnband. Ingen ytterligare åtgärd behövdes. Vy från väst respektive öst. Lp20110034 och Lp20110035.

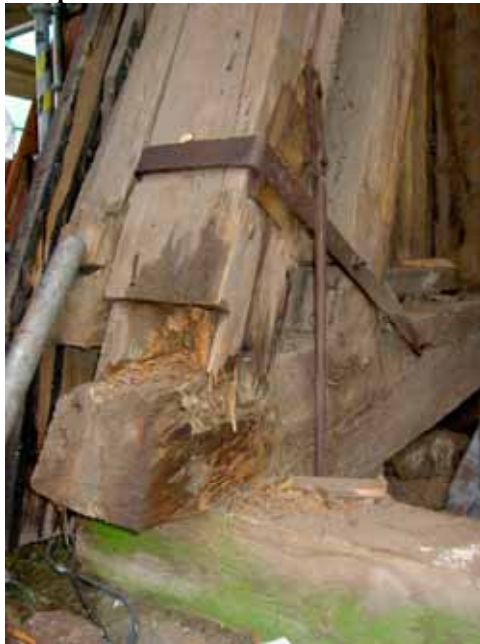
Stolpe 12

Ytliga rötskador skalades bort, i övrigt ingen åtgärd.
