Kariösa kvarn, Norrtälje. Foto: Moa Beskow.

Vattenanknutna kulturmiljöer – analys och förmedling del 2

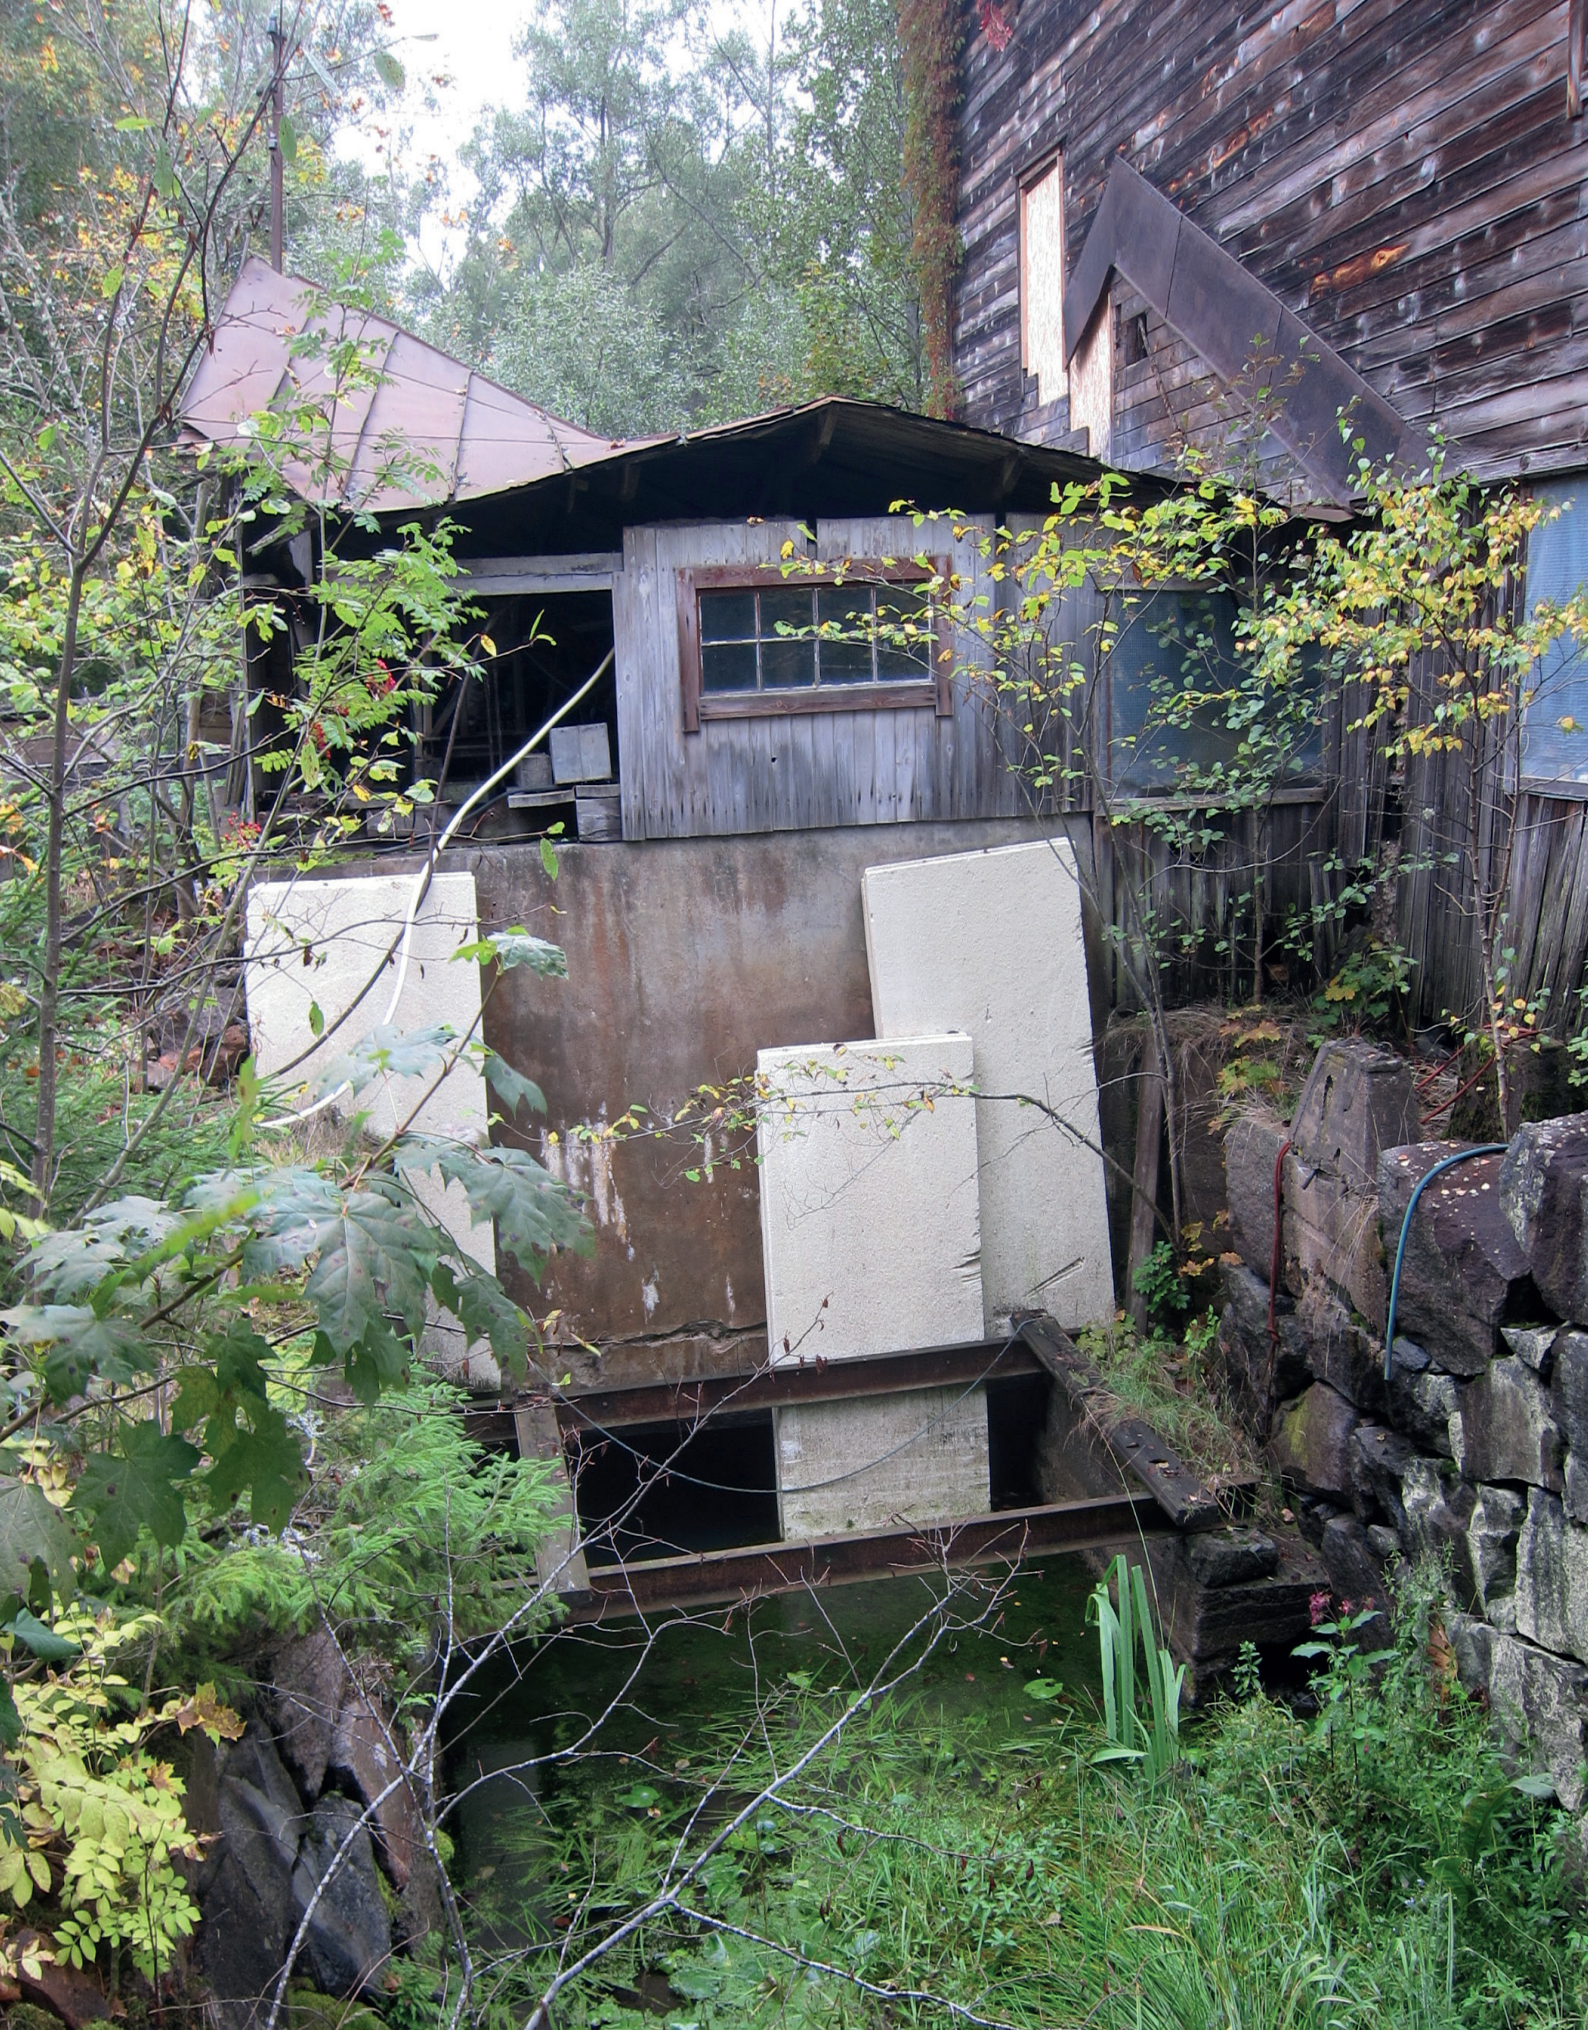
Turbinhuset i Karlösa har förfallit svårt, sedan yttertaket för några sedan gav vika. Foto: Moa Beskow.

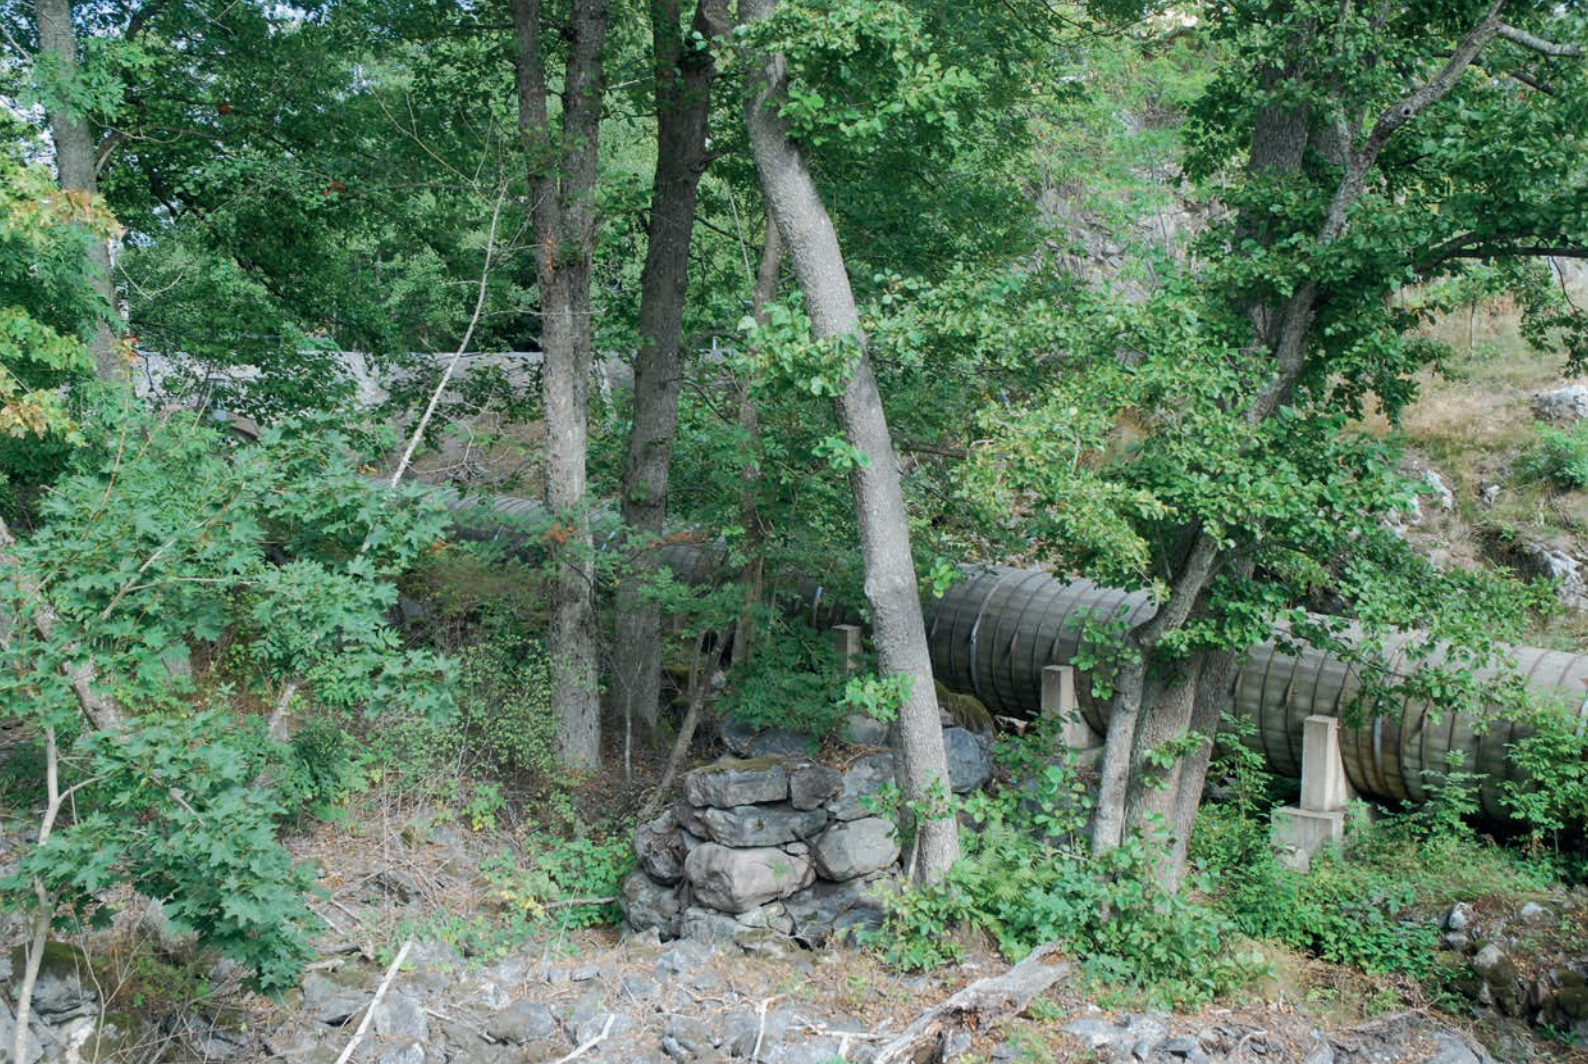
*Till Uddby kraftstation leder en tillloppstup i trä, från 1983. I förgrunden ses fundament efter en sågverksbyggnad.
Foto: Rolf Hammarskiöld.*
