Kariösa kvarn, Norrtälje. Foto: Moa Beskow.

Vattenanknutna kulturmiljöer – analys och förmedling del 2

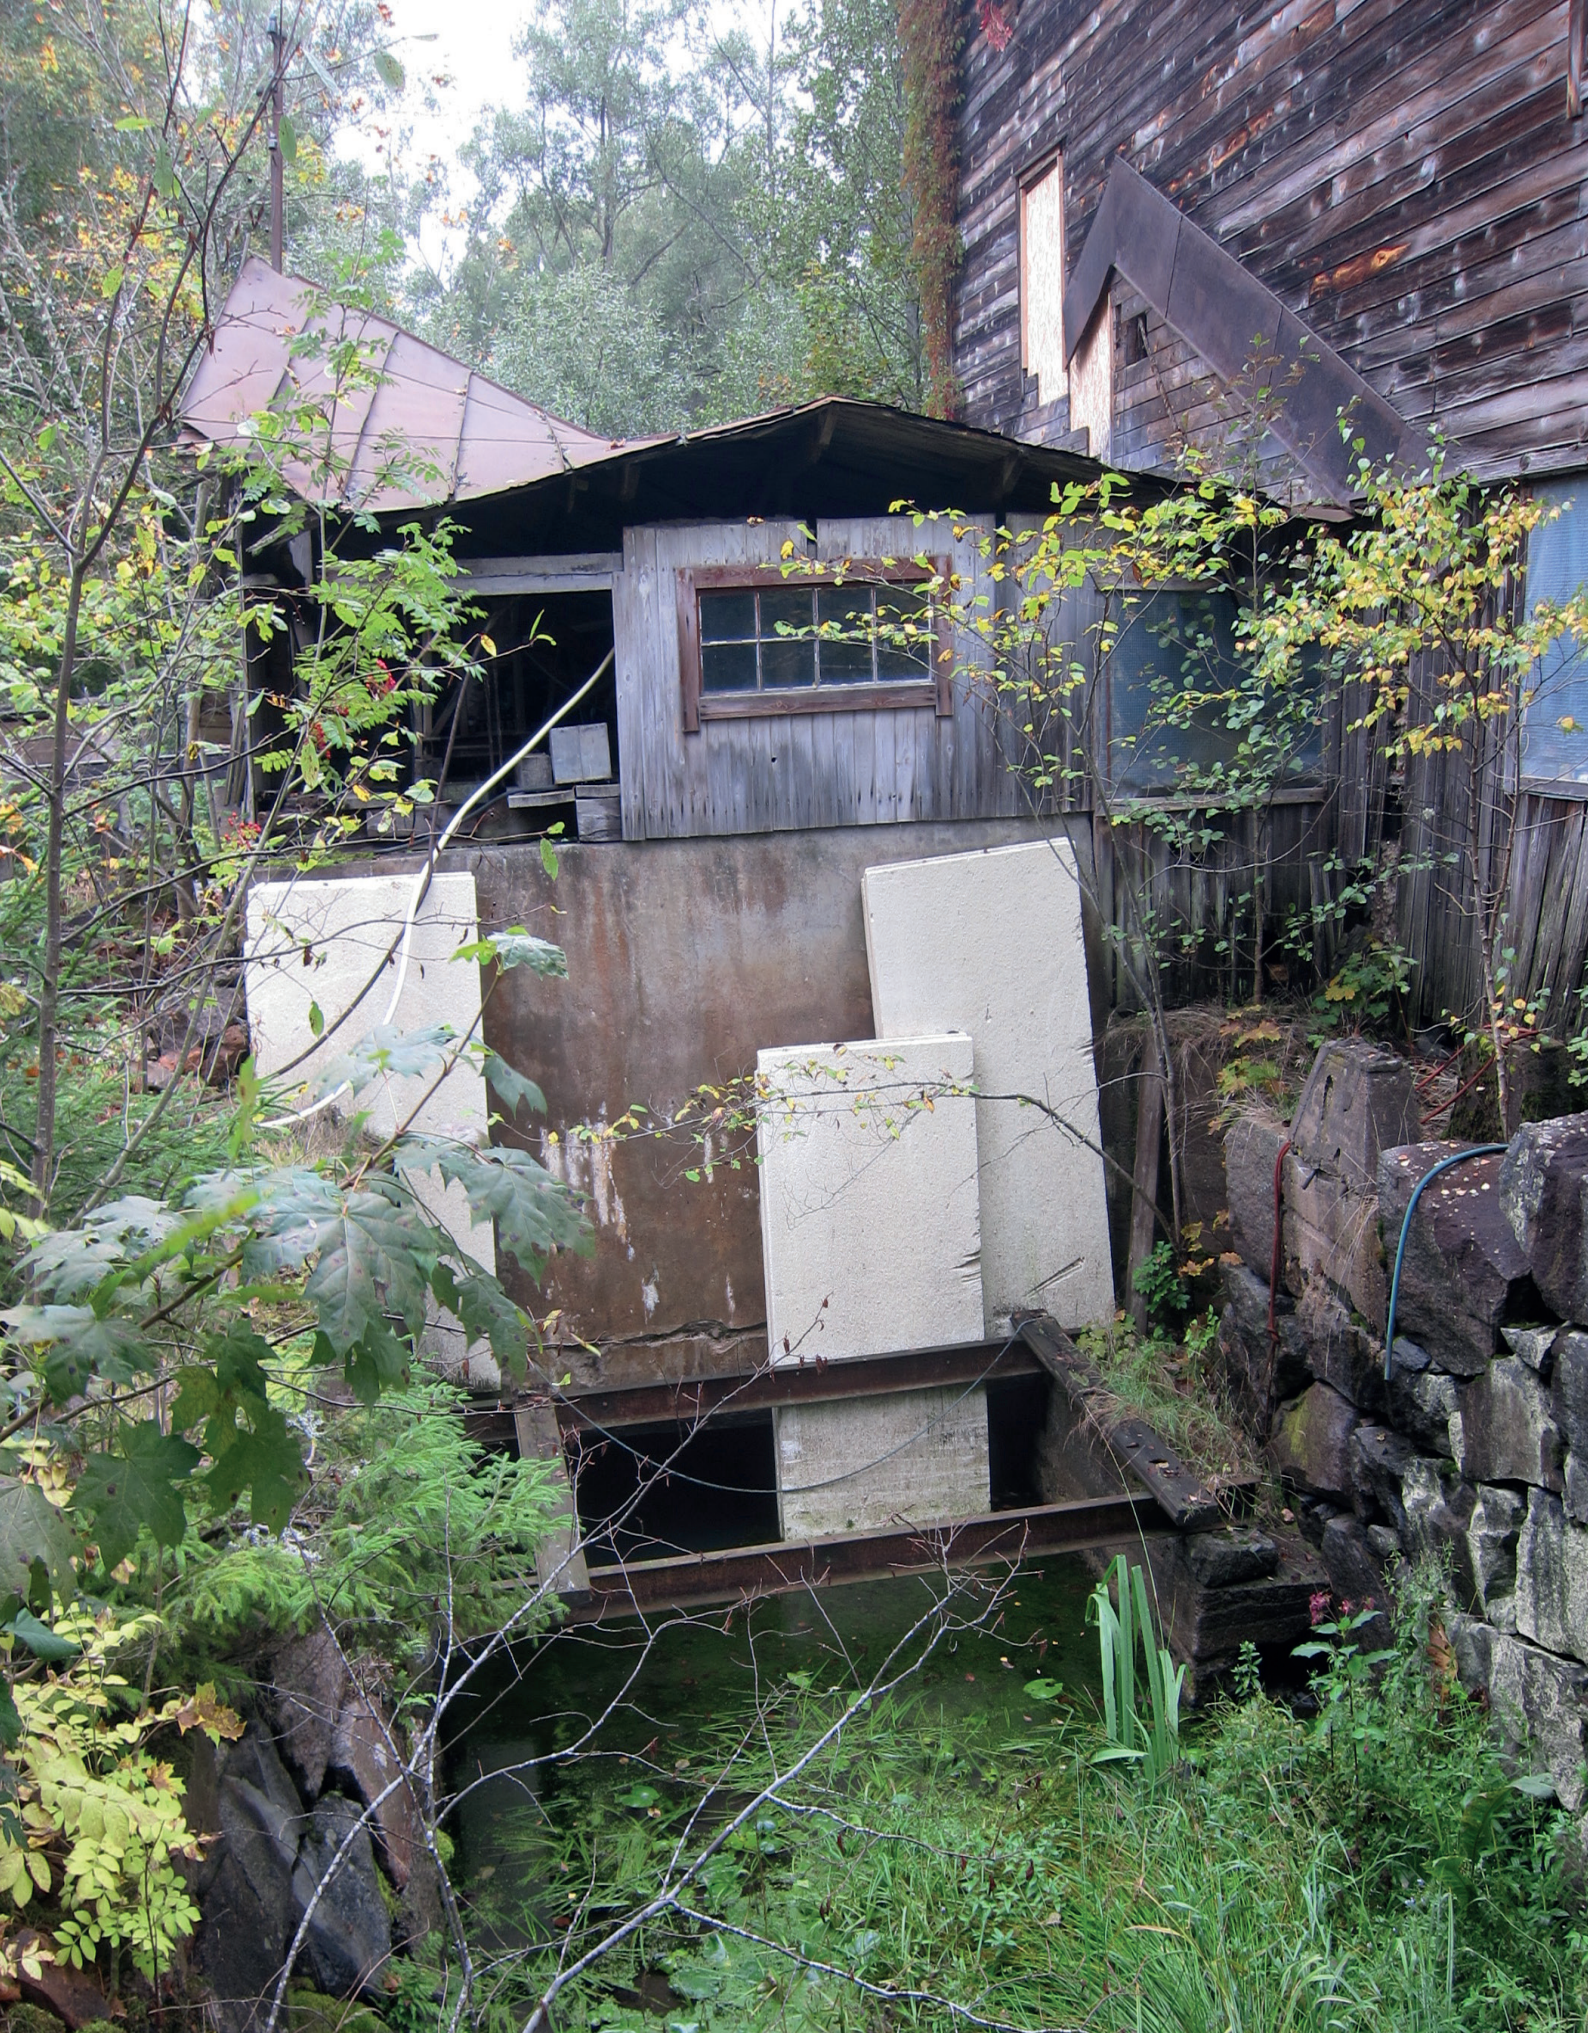
Turbinhuset i Karlösa har förfallit svårt, sedan yttertaket för några sedan gav vika. Foto: Moa Beskow.

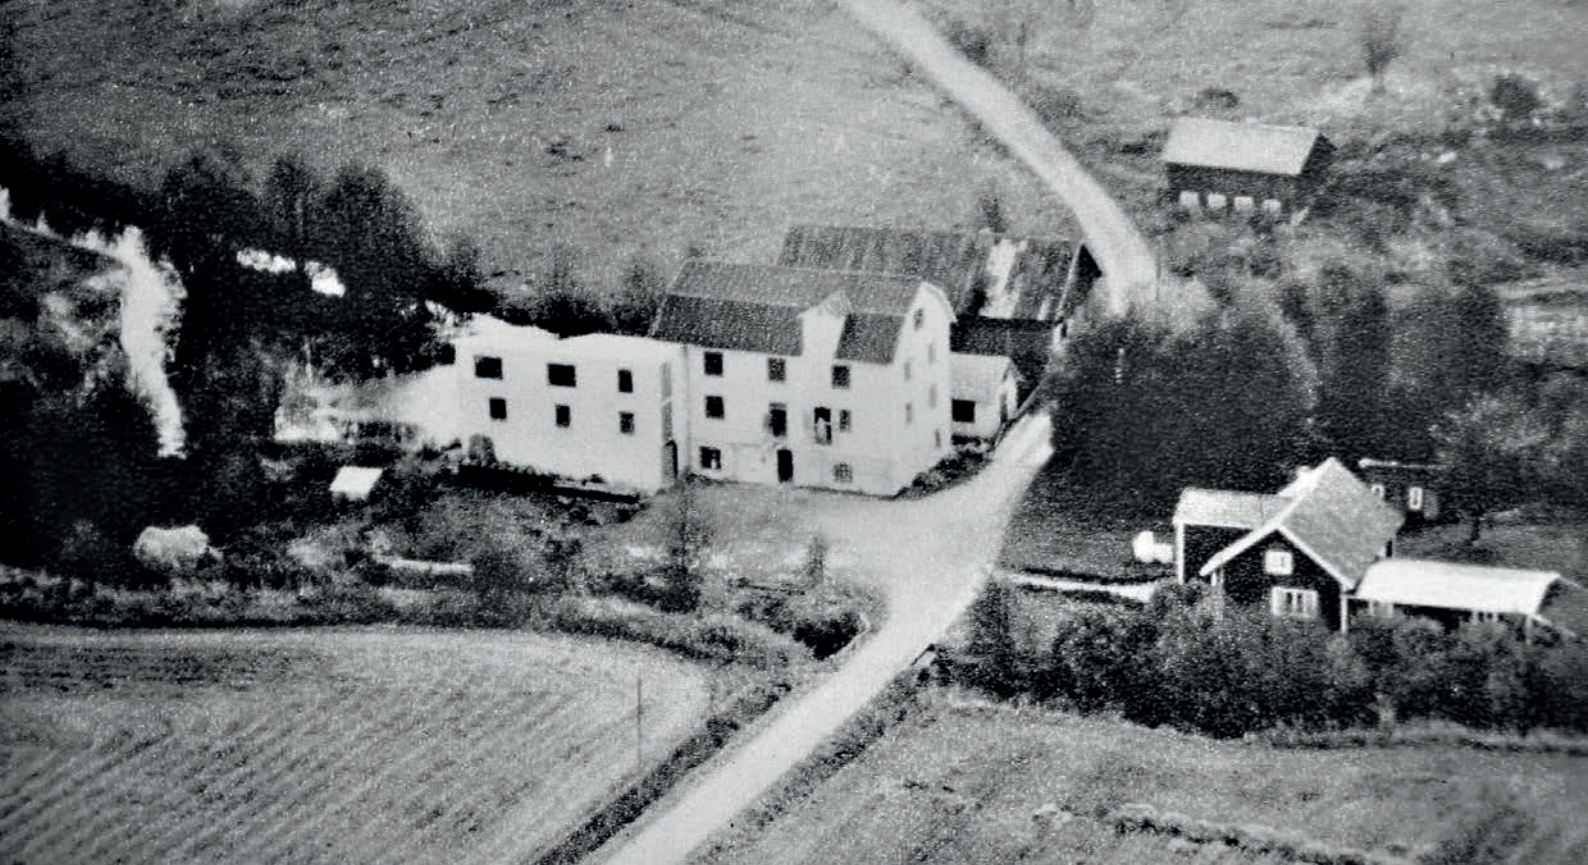
Tidigare löpte landsvägen rakt igenom Karlösa kvarn. Bilden är tidigare publicerad i "En bok om Söderby-Karl" (Unestam 1954).

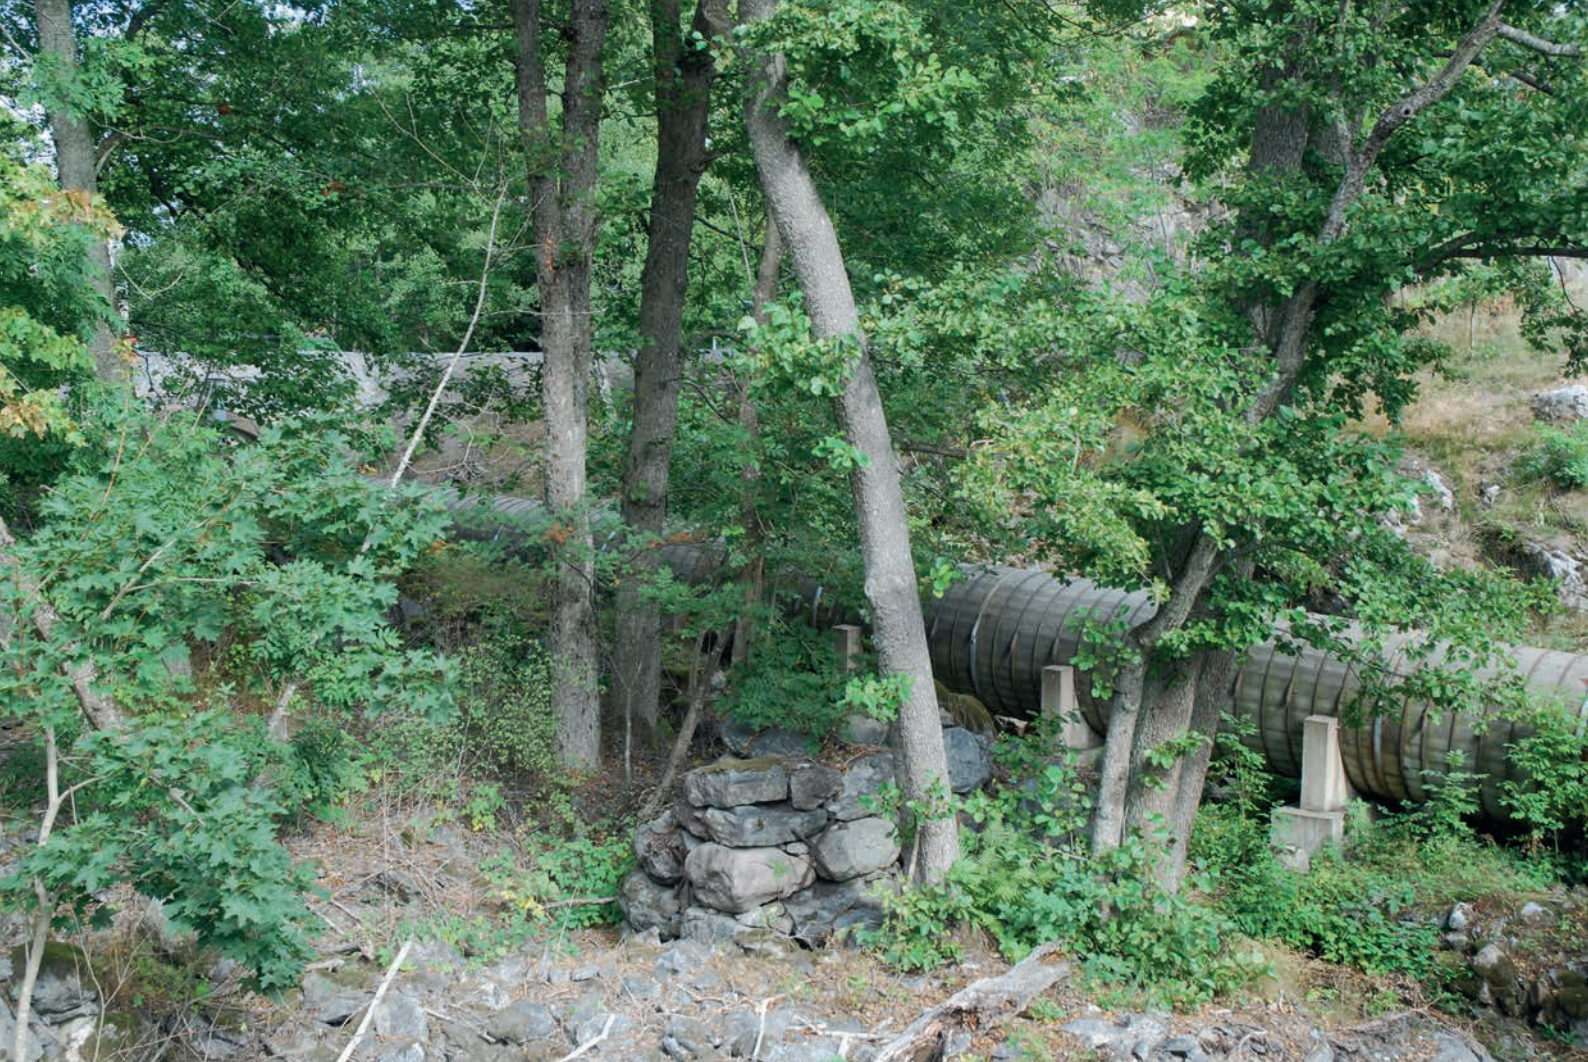
*Till Uddby kraftstation leder en tillloppstup i trä, från 1983. I förgrunden ses fundament efter en sågverksbyggnad.
Foto: Rolf Hammarskiöld.*
