Markim klockstapel

Antikvarisk kontroll vid reovering av Markim klockstapel, Markim socken, Vallentuna kommun, Uppland, Stockholms län.

Cecilia Pantzar
Rapport 2011:2

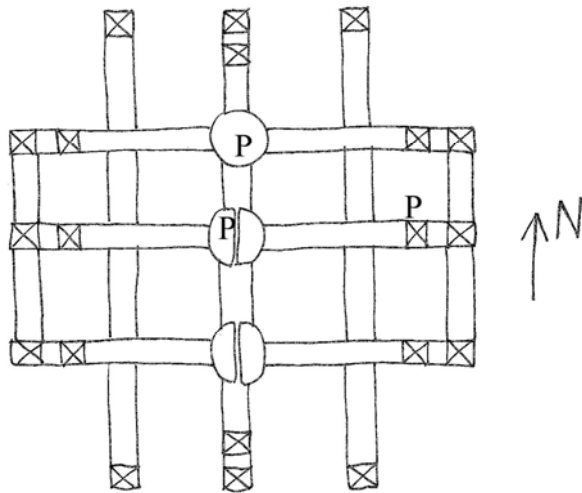
Planskiss över klockstapelns stomme. På bilden anges provtagningsställena för dendrokronologisk analys. Analysen är ännu ej genomförd. Skissen är inte skalenlig.

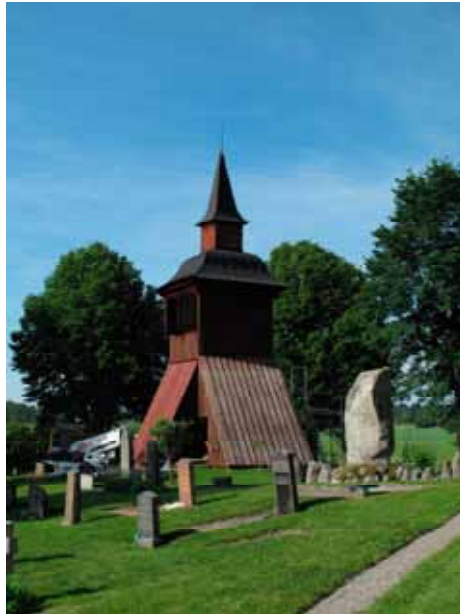
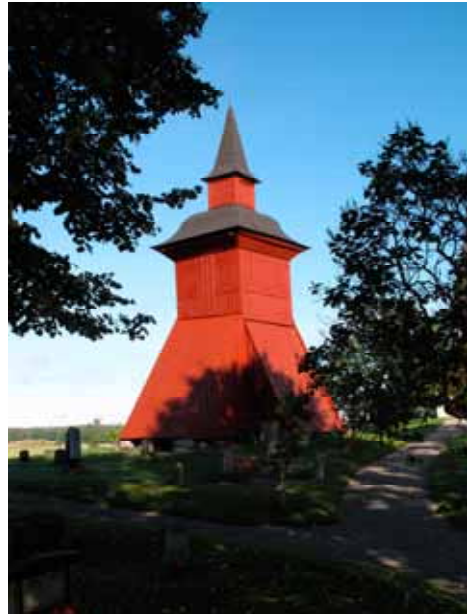
Tv. Klockstapeln från nordöst före panelbyte i nord. Östsidan är redan målad. Th. Klockstapeln från sydöst efter renovering. Lp20110058 och Lp20110061.
